Fiche de vie du regard

3 Rue des Pins 45120 Châlette-sur-Loing

FICHE DE VISITE IVP

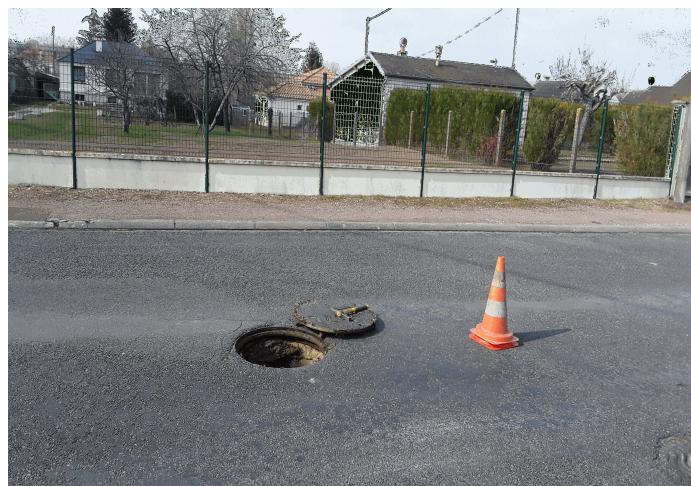
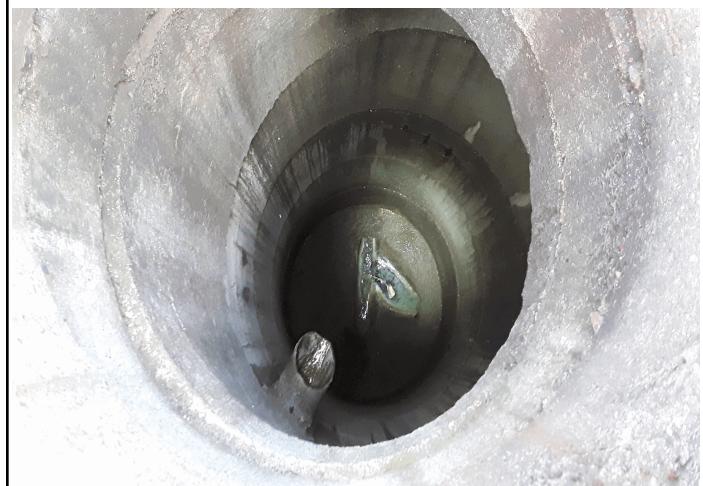
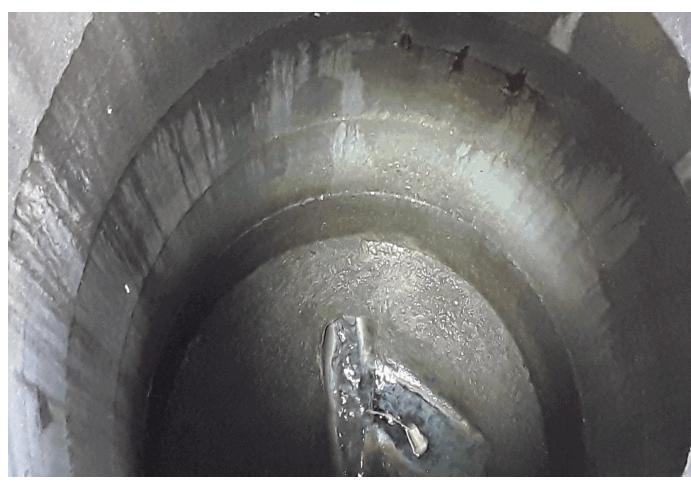
PHOTOS FICHE DE VISITE IVP

Nom du regard	Accessible ?	1ère visite	Etat intérieur	Attribué à	Commentaire de ré-attribution
R45068_3369	Oui	09/03/2021	Moyen	Suez	
Etat du tampon :		Commentaire :			
Etat du regard	Priorité				
Pénétration de racine	Fort	<input type="checkbox"/>	Moyen	<input type="checkbox"/>	Faible <input type="checkbox"/>
Fissure regard	Fort	<input type="checkbox"/>	Moyen	<input type="checkbox"/>	Faible <input type="checkbox"/>
Infiltration dans ouvrage	Fort	<input type="checkbox"/>	Moyen	<input type="checkbox"/>	Faible <input type="checkbox"/>
Branchemet mal raccordé sur ouvrage	Fort	<input type="checkbox"/>	Moyen	<input type="checkbox"/>	Faible <input type="checkbox"/>
Corrosion H2S	Fort	<input type="checkbox"/>	Moyen	<input type="checkbox"/>	Faible <input type="checkbox"/>
Odeur	Fort	<input type="checkbox"/>	Moyen	<input type="checkbox"/>	Faible <input type="checkbox"/>
Fond d'ouvrage à refaire	Fort	<input type="checkbox"/>	Moyen	<input checked="" type="checkbox"/>	Faible <input type="checkbox"/>
