Fiche de vie du regard

53 bis Rue Camille Desmoulins 45120 Châlette-sur-Loing

FICHE DE VISITE IVP

R45068_3373	Oui	31/03/2021	Moyen	Suez	
-------------	-----	------------	-------	------	--

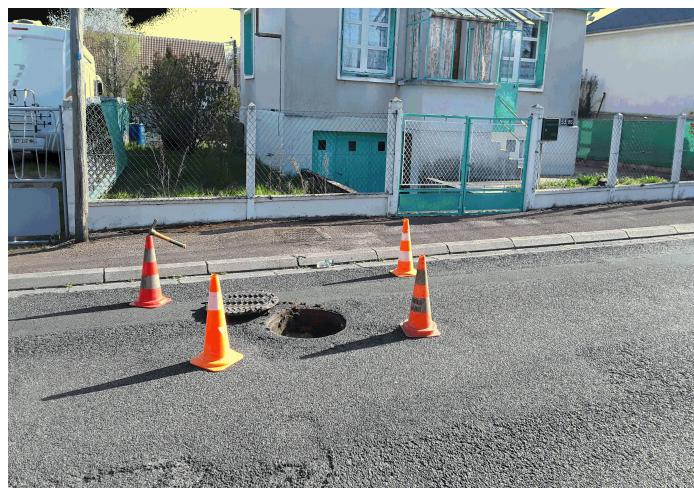
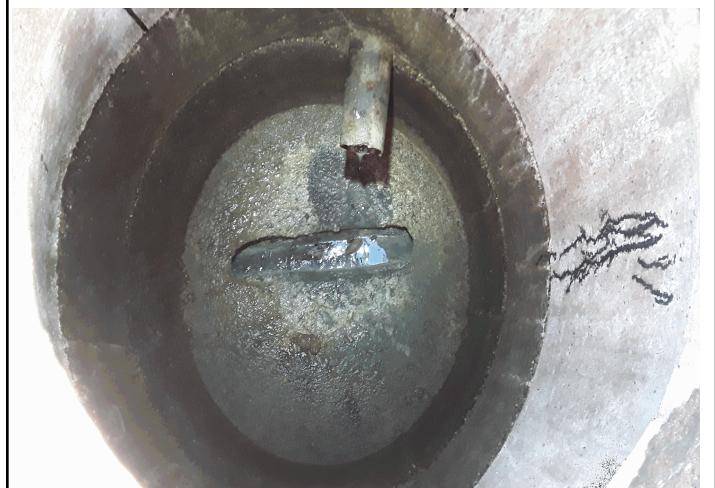
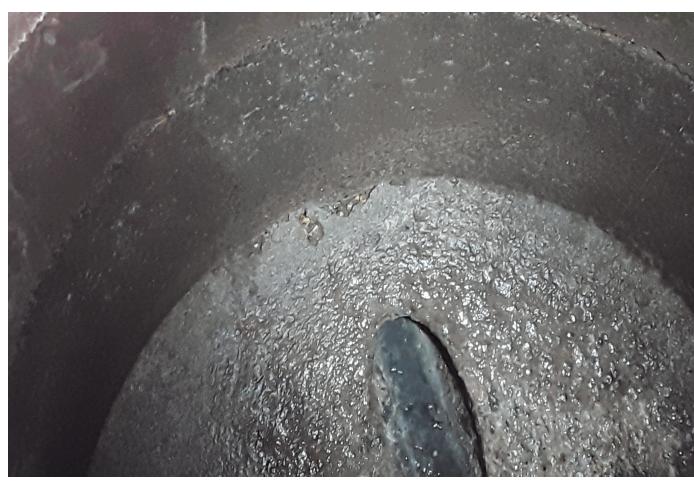
PHOTOS FICHE DE VISITE IVP

Etat du regard	Priorité
Pénétration de racine	<input type="checkbox"/> <input type="checkbox"/> <input type="checkbox"/>
Fissure regard	<input type="checkbox"/> <input type="checkbox"/> <input type="checkbox"/>
Infiltration dans ouvrage	<input type="checkbox"/> <input type="checkbox"/> <input checked="" type="checkbox"/>
Branchemet mal raccordé sur ouvrage	<input type="checkbox"/> <input type="checkbox"/> <input type="checkbox"/>
Corrosion H2S	<input type="checkbox"/> <input type="checkbox"/> <input type="checkbox"/>
Odeur	<input type="checkbox"/> <input type="checkbox"/> <input type="checkbox"/>
Fond d'ouvrage à refaire	<input type="checkbox"/> <input type="checkbox"/> <input checked="" type="checkbox"/>
Ouvrage traversé par canalisation	<input type="checkbox"/> <input type="checkbox"/> <input type="checkbox"/>
Cloison insuffisante dans le regard mixte	<input type="checkbox"/> <input type="checkbox"/> <input type="checkbox"/>
