# Fiche de vie du regard

64 Rue Camille Desmoulins 45120 Châlette-sur-Loing

### FICHE DE VISITE IVP

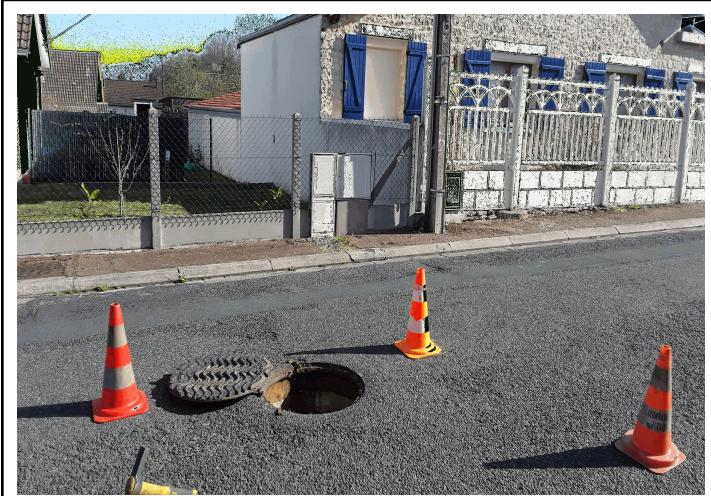
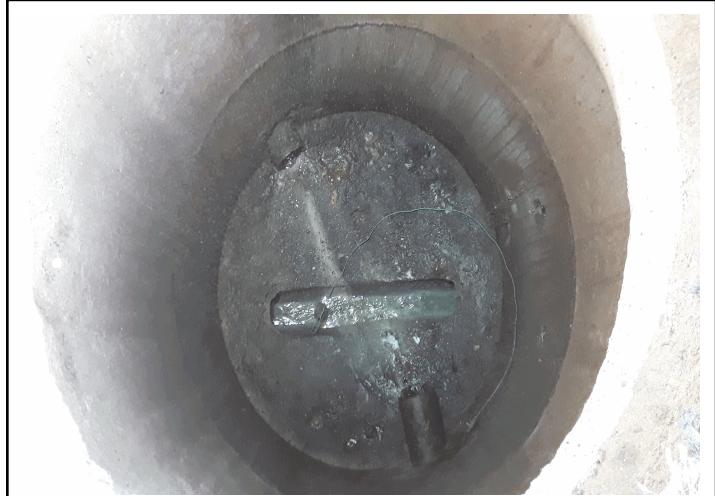
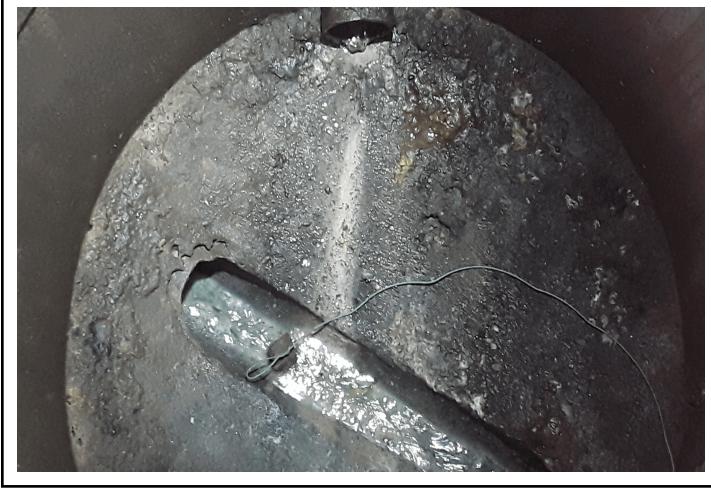
### PHOTOS FICHE DE VISITE IVP

Nom du regard	Accessible ?	1ère visite	Etat intérieur	Attribué à	Commentaire de ré-attribution
R45068_3392	Oui	31/03/2021	Moyen	Suez	
Etat du tampon :		Commentaire :			
Etat du regard	Priorité				
Pénétration de racine	Fort	<input type="checkbox"/>	Moyen	<input type="checkbox"/>	Faible <input type="checkbox"/>
Fissure regard	Fort	<input type="checkbox"/>	Moyen	<input type="checkbox"/>	Faible <input type="checkbox"/>
Infiltration dans ouvrage	Fort	<input type="checkbox"/>	Moyen	<input checked="" type="checkbox"/>	Faible <input type="checkbox"/>
Branchement mal raccordé sur ouvrage	Fort	<input type="checkbox"/>	Moyen	<input type="checkbox"/>	Faible <input type="checkbox"/>
Corrosion H2S	Fort	<input type="checkbox"/>	Moyen	<input type="checkbox"/>	Faible <input type="checkbox"/>
Odeur	Fort	<input type="checkbox"/>	Moyen	<input type="checkbox"/>	Faible <input type="checkbox"/>
Fond d'ouvrage à refaire	Fort	<input type="checkbox"/>	Moyen	<input checked="" type="checkbox"/>	Faible <input type="checkbox"/>
