Fiche de vie du regard

66 Rue Camille Desmoulins 45120 Châlette-sur-Loing

FICHE DE VISITE IVP

Nom du regard	Accessible ?	1ère visite	Etat intérieur	Attribué à	Commentaire de ré-attribution
R45068_3394	Oui	31/03/2021	Moyen	Suez

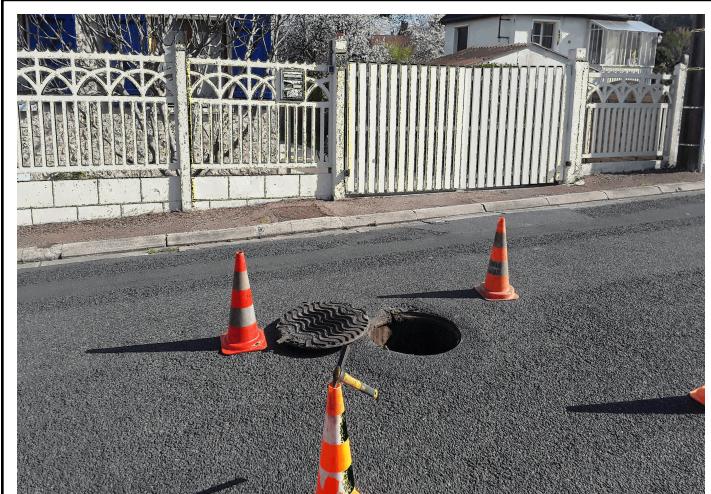
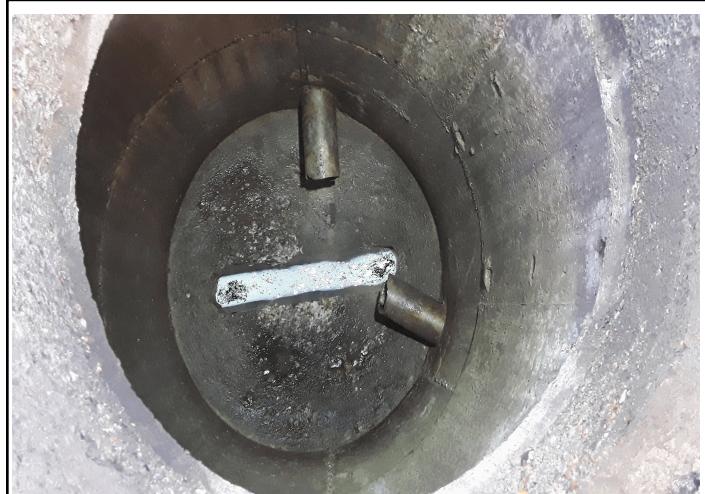
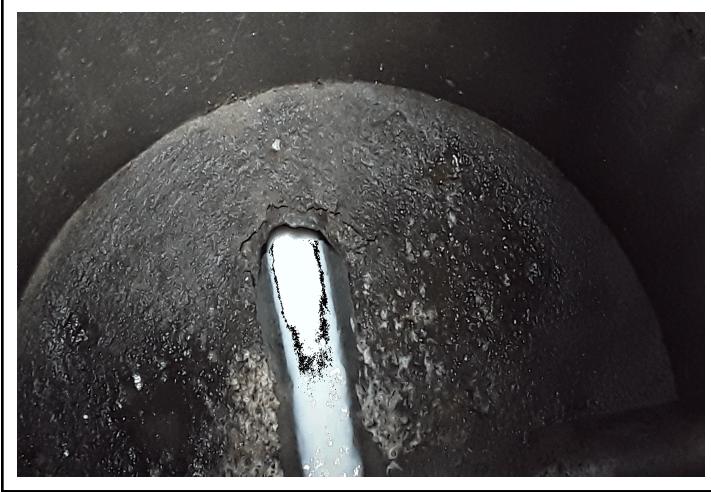
PHOTOS FICHE DE VISITE IVP

Etat du regard	Priorité
Pénétration de racine	<input type="checkbox"/> <input type="checkbox"/> <input type="checkbox"/>
Fissure regard	<input type="checkbox"/> <input type="checkbox"/> <input type="checkbox"/>
Infiltration dans ouvrage	<input type="checkbox"/> <input type="checkbox"/> <input checked="" type="checkbox"/>
Branchement mal raccordé sur ouvrage	<input type="checkbox"/> <input type="checkbox"/> <input type="checkbox"/>
Corrosion H2S	<input type="checkbox"/> <input type="checkbox"/> <input type="checkbox"/>
Odeur	<input type="checkbox"/> <input type="checkbox"/> <input type="checkbox"/>
Fond d'ouvrage à refaire	<input type="checkbox"/> <input type="checkbox"/> <input checked="" type="checkbox"/>
Ouvrage traversé par canalisation	<input type="checkbox"/> <input type="checkbox"/> <input type="checkbox"/>
Cloison insuffisante dans le regard mixte	<input type="checkbox"/> <input type="checkbox"/> <input type="checkbox"/>
