Fiche de vie du regard

19 Rue Guillaume Apollinaire 45120 Châlette-sur-Loing

FICHE DE VISITE IVP

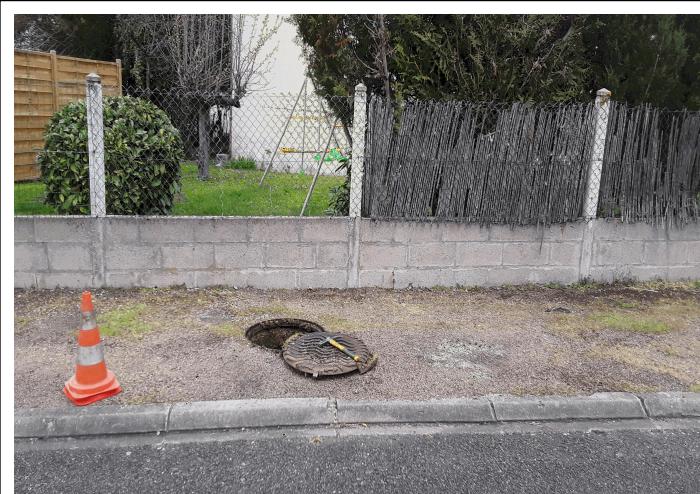
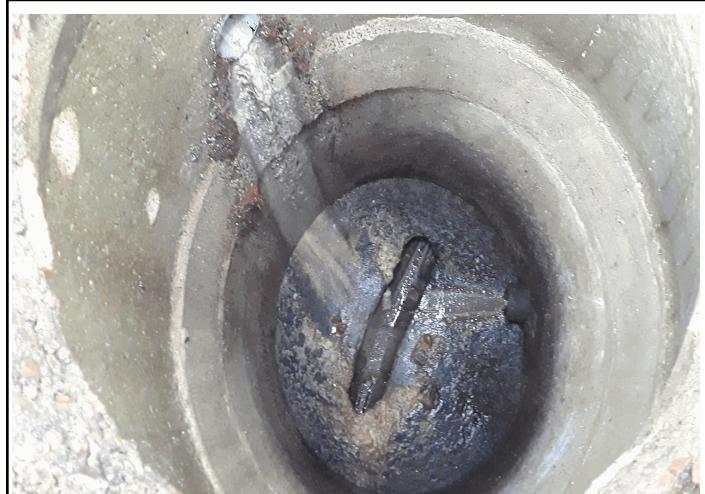
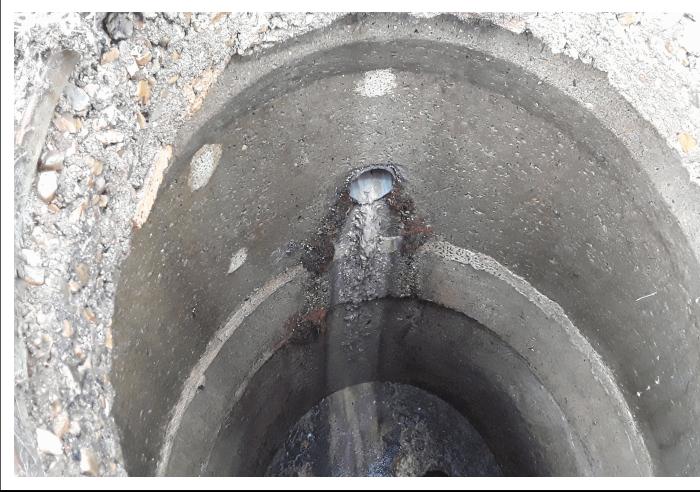
| Nom du regard | Accessible ? | 1ère visite | Etat intérieur | Attribué à | Commentaire de ré-attribution |
|---|---|---|---|---|---|
| R45068_3396 | Oui | 09/03/2021 | Moyen | Suez | |
| Pénétration de racine | <input type="checkbox"/> | <input type="checkbox"/> | <input checked="" type="checkbox"/> | | |
