Fiche de vie du regard

61 Rue Guillaume Apollinaire 45120 Châlette-sur-Loing

FICHE DE VISITE IVP

| R45068_3407 | Oui | 09/03/2021 | Moyen | Suez |

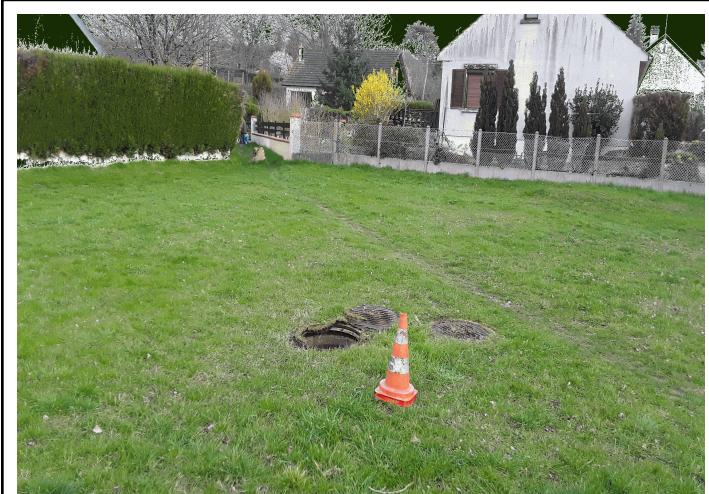
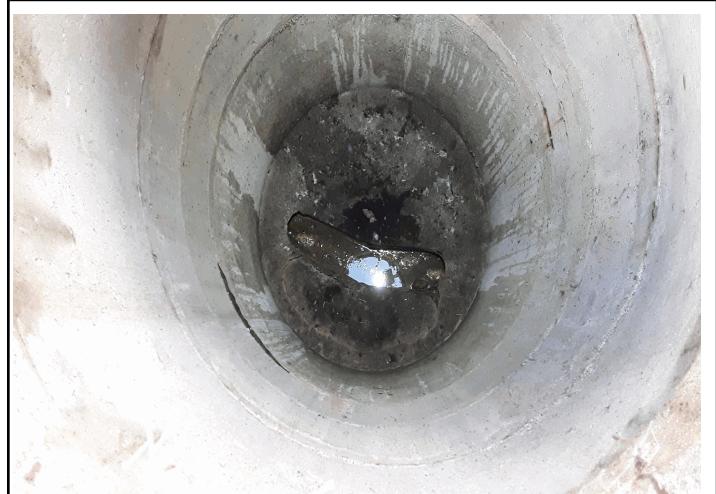
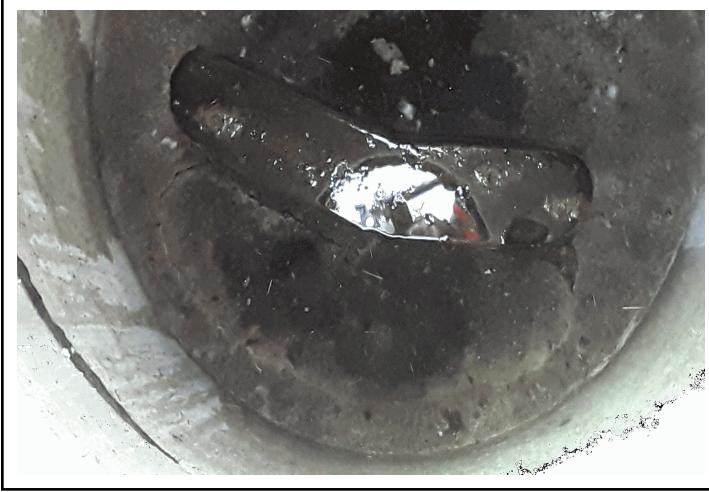
PHOTOS FICHE DE VISITE IVP

| Etat du regard | Priorité |
|---|---|
| Fond d'ouvrage à refaire | <input type="checkbox"/> <input checked="" type="checkbox"/> <input type="checkbox"/> |
