Fiche de vie du regard

10 Rue de Nilufer 45120 Châlette-sur-Loing

FICHE DE VISITE IVP

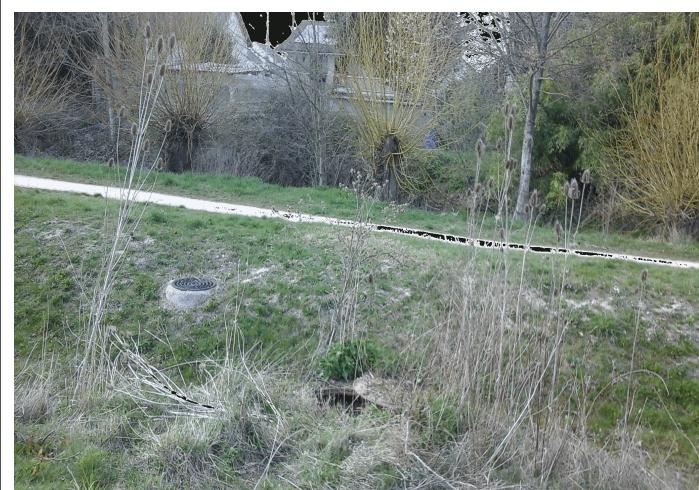
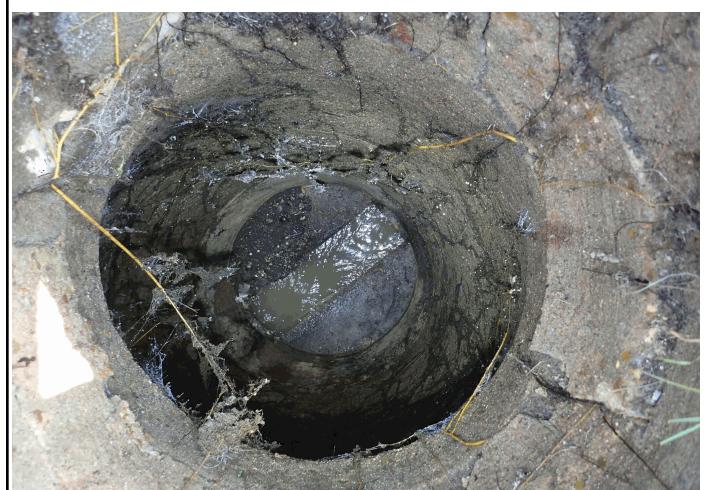
Nom du regard	Accessible ?	1ère visite	Etat intérieur	Attribué à	Commentaire de ré-attribution
R45068_40795	Oui	07/02/2020	Mauvais	Suez	
Etat du tampon :		Commentaire :			
Etat du regard	Priorité	Fort	Moyen	Faible	
Pénétration de racine		<input type="checkbox"/>	<input checked="" type="checkbox"/>	<input type="checkbox"/>	
Fissure regard		<input type="checkbox"/>	<input type="checkbox"/>	<input type="checkbox"/>	
Infiltration dans ouvrage		<input type="checkbox"/>	<input type="checkbox"/>	<input type="checkbox"/>	
Branchemet mal raccordé sur ouvrage		<input type="checkbox"/>	<input type="checkbox"/>	<input type="checkbox"/>	
Corrosion H2S		<input type="checkbox"/>	<input type="checkbox"/>	<input type="checkbox"/>	
Odeur		<input type="checkbox"/>	<input type="checkbox"/>	<input type="checkbox"/>	
Fond d'ouvrage à refaire		<input type="checkbox"/>	<input type="checkbox"/>	<input type="checkbox"/>	
Ouvrage traversé par canalisation		<input type="checkbox"/>	<input type="checkbox"/>	<input type="checkbox"/>

Cloison insuffisante dans le regard mixte		<input type="checkbox"/>	<input type="checkbox"/>	<input type="checkbox"/>	
Autre anomalie ouvrage		<input type="checkbox"/>	<input type="checkbox"/>	<input type="checkbox"/>

TRAVAUX EFFECTUÉS

07/02/2023

Bon état
