Fiche de vie du regard

92 Boulevard John Kennedy 45200 Montargis

FICHE DE VISITE IVP

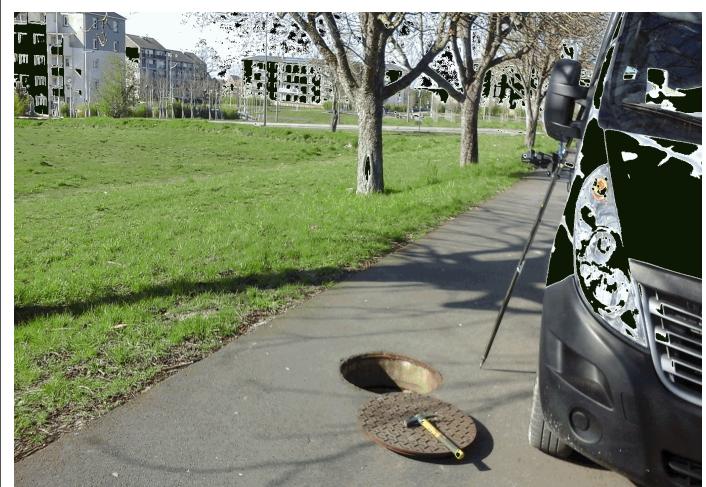
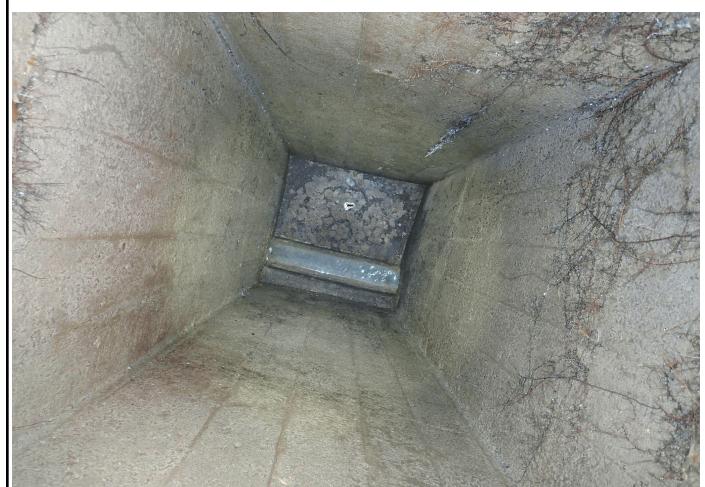
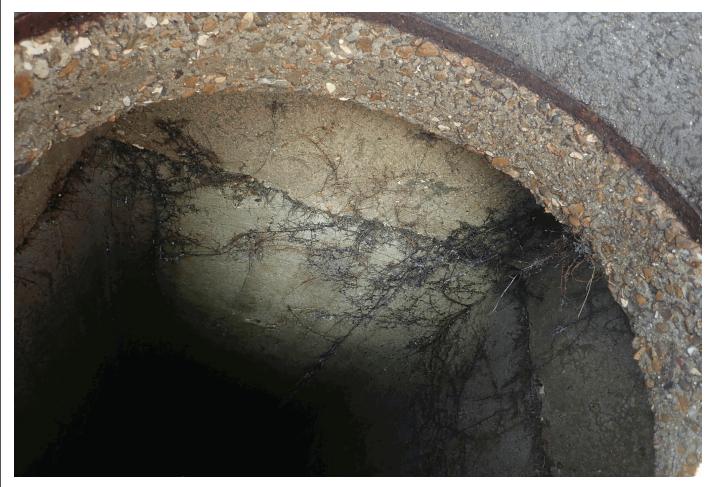
Nom du regard	Accessible ?	1ère visite	Etat intérieur	Attribué à	Commentaire de ré-attribution
R45068_41322	Oui	10/02/2020	Moyen	Suez

Etat du regard	Priorité
Pénétration de racine	<input type="checkbox"/> Fort <input checked="" type="checkbox"/> Moyen <input type="checkbox"/> Faible
Fissure regard	<input type="checkbox"/> <input type="checkbox"/> <input type="checkbox"/>
Infiltration dans ouvrage	<input type="checkbox"/> <input type="checkbox"/> <input type="checkbox"/>
Branchemet mal raccordé sur ouvrage	<input type="checkbox"/> <input type="checkbox"/> <input type="checkbox"/>
Corrosion H2S	<input type="checkbox"/> <input type="checkbox"/> <input type="checkbox"/>
Odeur	<input type="checkbox"/> <input type="checkbox"/> <input type="checkbox"/>
Fond d'ouvrage à refaire	<input type="checkbox"/> <input type="checkbox"/> <input type="checkbox"/>
Ouvrage traversé par canalisation	<input type="checkbox"/> <input type="checkbox"/> <input type="checkbox"/>
Cloison insuffisante dans le regard mixte	<input type="checkbox"/> <input type="checkbox"/> <input type="checkbox"/>
