Fiche de vie du regard

3 Rue Saint-just 45120 Châlette-sur-Loing

FICHE DE VISITE IVP

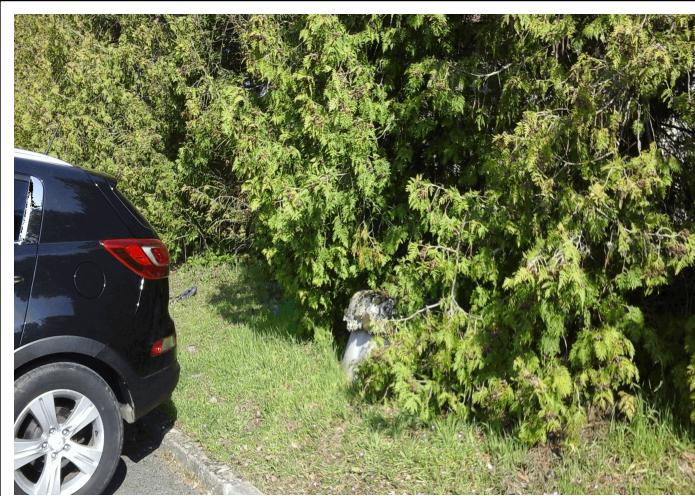
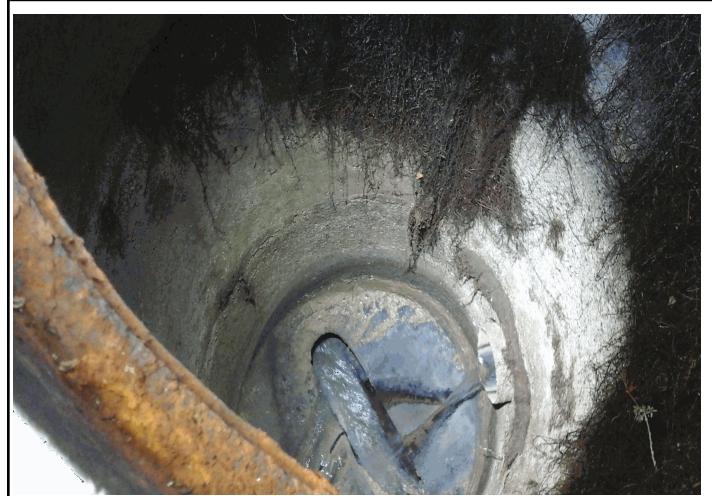
Nom du regard	Accessible ?	1ère visite	Etat intérieur	Attribué à	Commentaire de ré-attribution
R45068_9162	Oui	10/02/2020	Travaux urgent	Suez	
Etat du tampon :			Commentaire :		
Etat du regard		Priorité			
		Fort	Moyen	Faible	
Pénétration de racine		<input checked="" type="checkbox"/>	<input type="checkbox"/>	<input type="checkbox"/>	
Fissure regard		<input type="checkbox"/>	<input type="checkbox"/>	<input type="checkbox"/>	
Infiltration dans ouvrage		<input type="checkbox"/>	<input type="checkbox"/>	<input type="checkbox"/>	
Branchemet mal raccordé sur ouvrage		<input type="checkbox"/>	<input type="checkbox"/>	<input type="checkbox"/>	
Corrosion H2S		<input type="checkbox"/>	<input type="checkbox"/>	<input type="checkbox"/>	
Odeur		<input type="checkbox"/>	<input type="checkbox"/>	<input type="checkbox"/>	
Fond d'ouvrage à refaire		<input type="checkbox"/>	<input type="checkbox"/>	<input type="checkbox"/>

TRAVAUX EFFECTUÉS

30/11/2022

Bon état
