Fiche de vie du regard

35 Rue Claude Debussy 45120 Châlette-sur-Loing

FICHE DE VISITE IVP

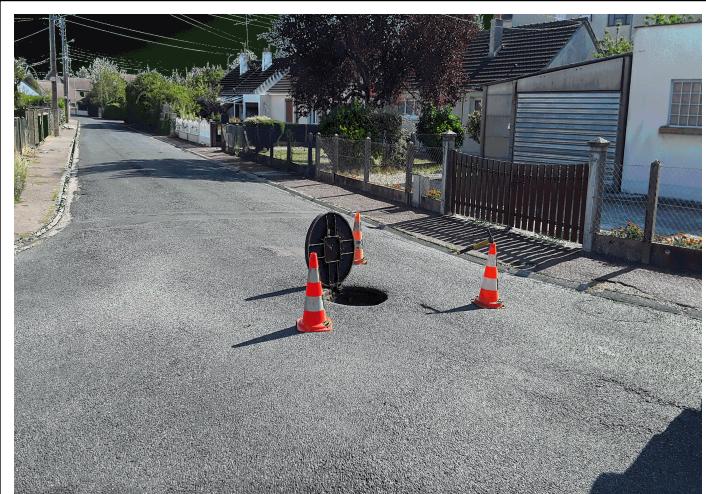
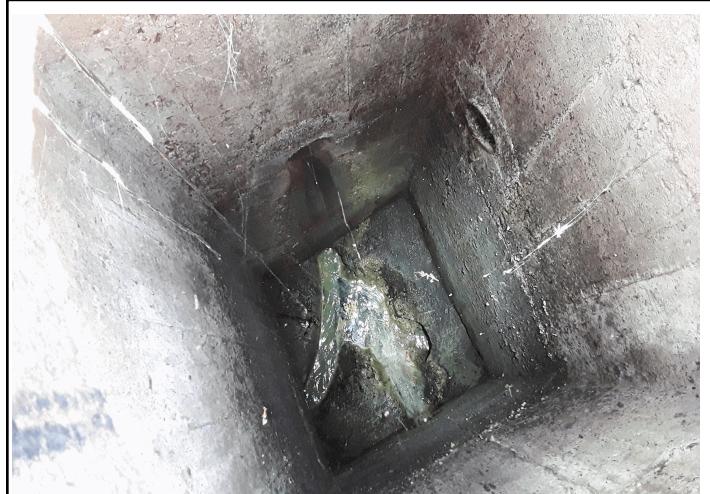
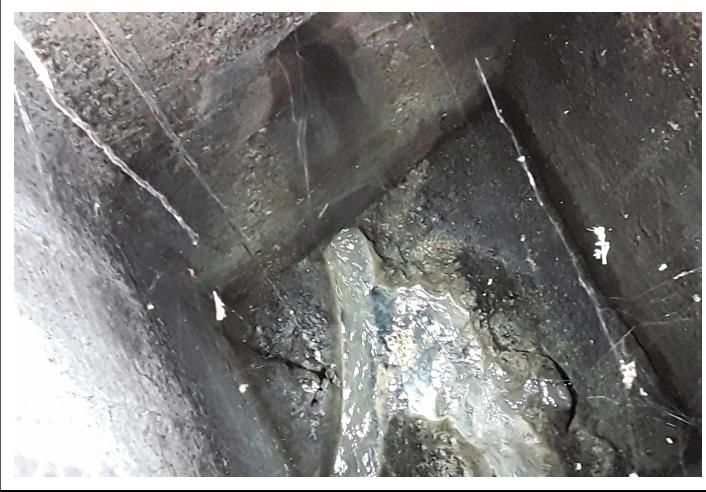
PHOTOS FICHE DE VISITE IVP

Nom du regard	Accessible ?	1ère visite	Etat intérieur	Attribué à	Commentaire de ré-attribution
R45068_9332	Oui	02/09/2020	Moyen	Suez	
Etat du tampon :		Commentaire :			
Etat du regard	Priorité				
Pénétration de racine	Fort	<input type="checkbox"/>	<input type="checkbox"/>	<input type="checkbox"/>	
Fissure regard	Moyen	<input type="checkbox"/>	<input type="checkbox"/>	<input type="checkbox"/>	
Infiltration dans ouvrage	Faible	<input type="checkbox"/>	<input type="checkbox"/>	<input type="checkbox"/>	
Branchemet mal raccordé sur ouvrage		<input type="checkbox"/>	<input type="checkbox"/>	<input type="checkbox"/>	
Corrosion H2S		<input type="checkbox"/>	<input type="checkbox"/>	<input type="checkbox"/>	
Odeur		<input type="checkbox"/>	<input type="checkbox"/>	<input type="checkbox"/>	
Fond d'ouvrage à refaire		<input type="checkbox"/>	<input type="checkbox"/>	<input type="checkbox"/>	
Ouvrage traversé par canalisation		<input type="checkbox"/>	<input type="checkbox"/>	<input type="checkbox"/>
