Fiche de vie du regard

18 Rue Robert Chollet 45120 Châlette-sur-Loing

FICHE DE VISITE IVP

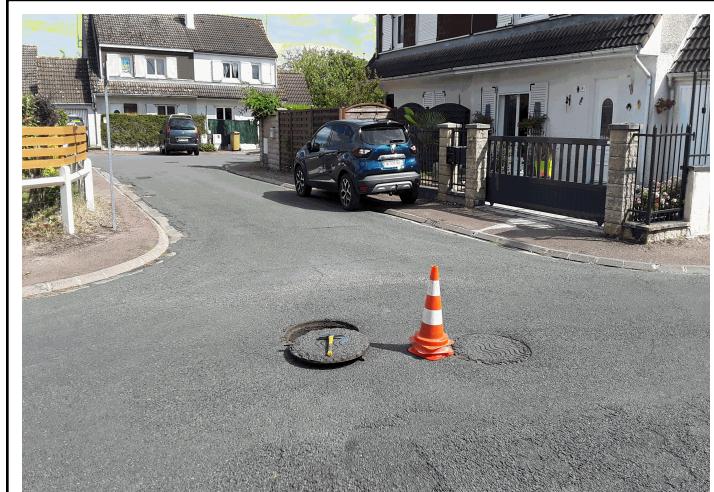
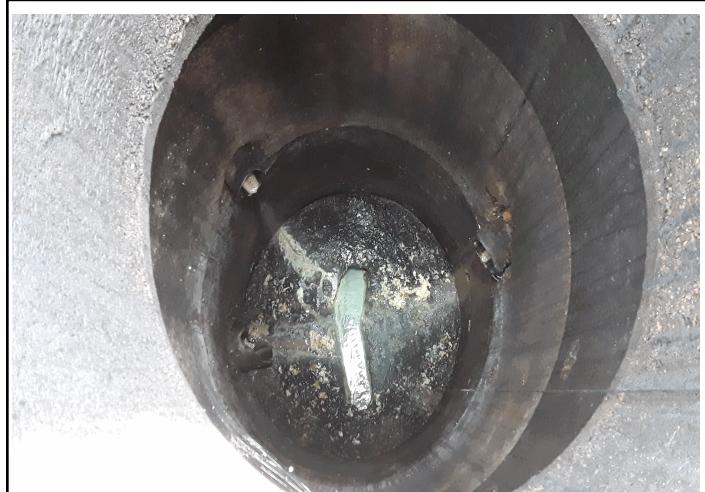
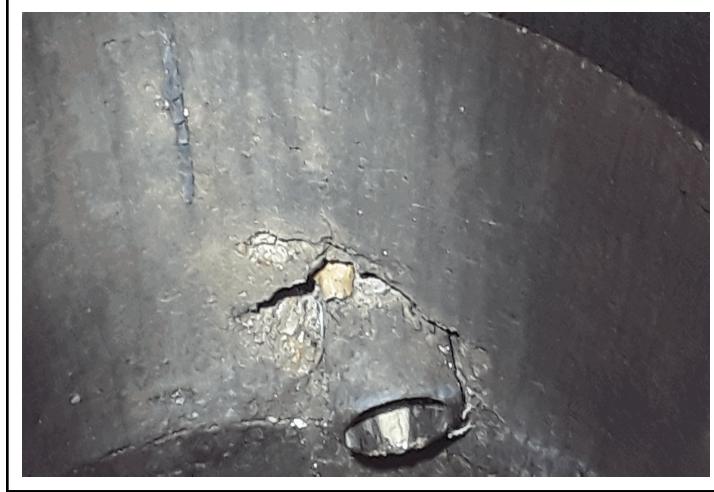
PHOTOS FICHE DE VISITE IVP

Nom du regard	Accessible ?	1ère visite	Etat intérieur	Attribué à	Commentaire de ré-attribution
R45068_9335	Oui	01/09/2020	Moyen	Suez	
Etat du tampon :		Commentaire :			
Etat du regard	Priorité				
Pénétration de racine	Fort	<input type="checkbox"/>	<input type="checkbox"/>	<input type="checkbox"/>	
Fissure regard	Moyen	<input type="checkbox"/>	<input type="checkbox"/>	<input type="checkbox"/>	
Infiltration dans ouvrage	Faible	<input type="checkbox"/>	<input type="checkbox"/>	<input type="checkbox"/>	
Branchement mal raccordé sur ouvrage		<input type="checkbox"/>	<input checked="" type="checkbox"/>	<input type="checkbox"/>	
Corrosion H2S		<input type="checkbox"/>	<input type="checkbox"/>	<input type="checkbox"/>	
Odeur		<input type="checkbox"/>	<input type="checkbox"/>	<input type="checkbox"/>	
Fond d'ouvrage à refaire		<input type="checkbox"/>	<input type="checkbox"/>	<input checked="" type="checkbox"/>
