56 Rue Claude Debussy 45120 Châlette-sur-Loing

## FICHE DE VISITE IVP

| Nom du regard | Accessible ? | 1ère visite | Etat intérieur | Attribué à | Commentaire de ré-attribution |
|---|---|---|---|---|---|
| R45068_9336 | Oui | 02/09/2020 | Moyen | Suez | |

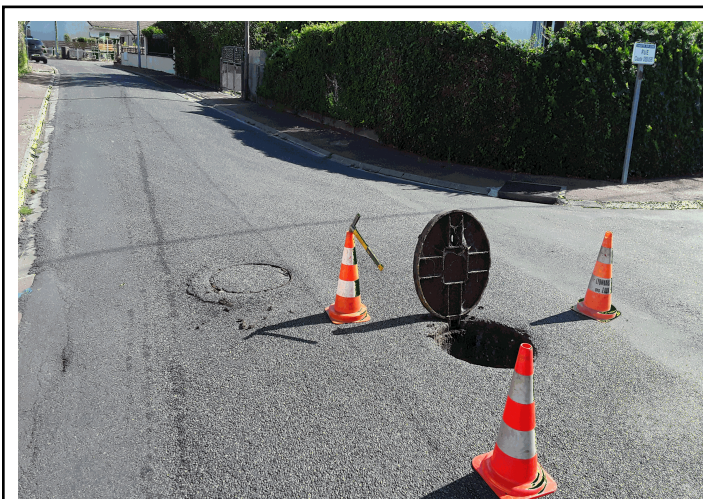
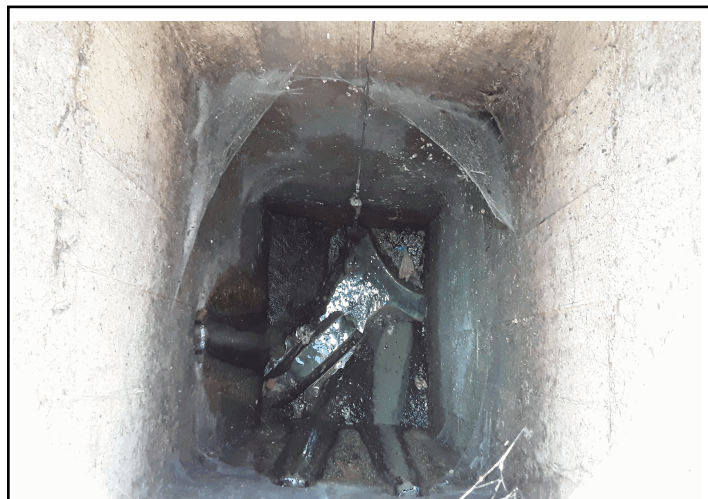
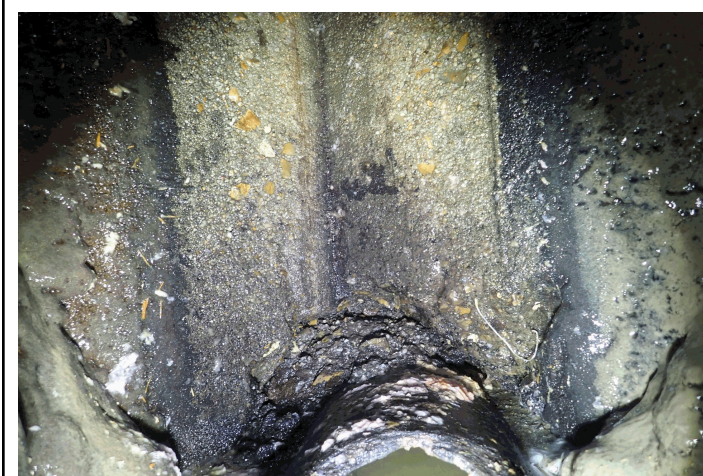
| Etat du regard | Priorité | | |
|---|---|---|---|
| Branchement mal raccordé sur ouvrage | <input type="checkbox"/> | <input checked="" type="checkbox"/> | <input type="checkbox"/> |
| Fond d'ouvrage à refaire | <input type="checkbox"/> | <input checked="" type="checkbox"/> | <input type="checkbox"/> |
