# Fiche de vie du regard

58 Rue Jules Massenet 45120 Châlette-sur-Loing

### FICHE DE VISITE IVP

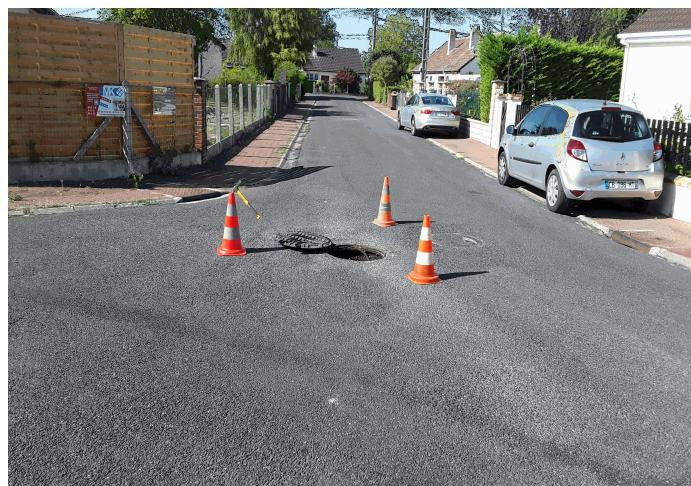
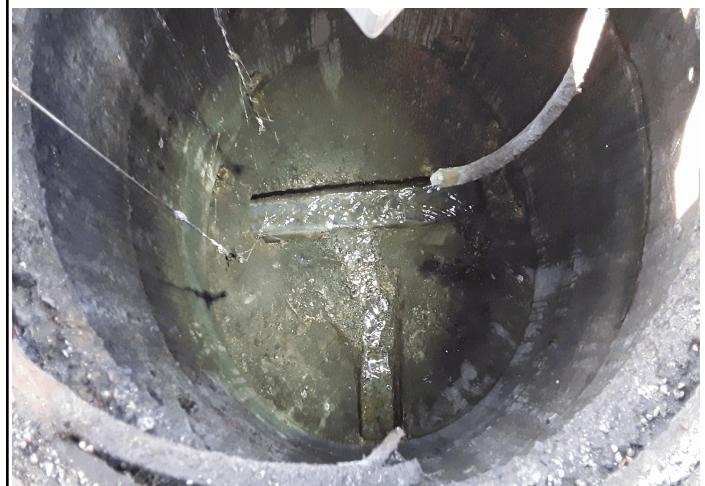
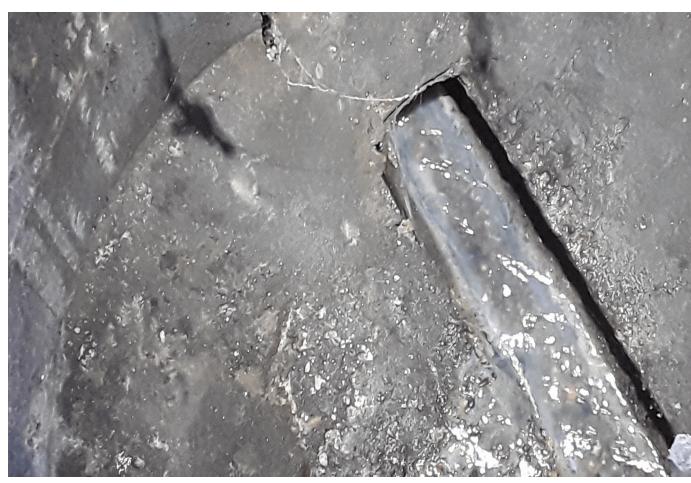
### PHOTOS FICHE DE VISITE IVP

Nom du regard	Accessible ?	1ère visite	Etat intérieur	Attribué à	Commentaire de ré-attribution
R45068_9340	Oui	02/09/2020	Moyen	Suez	
Etat du tampon :		Commentaire :			
Etat du regard	Priorité				
Pénétration de racine	Fort	<input type="checkbox"/>	<input type="checkbox"/>	<input type="checkbox"/>	
Fissure regard	Moyen	<input type="checkbox"/>	<input type="checkbox"/>	<input type="checkbox"/>	
Infiltration dans ouvrage	Faible	<input type="checkbox"/>	<input type="checkbox"/>	<input type="checkbox"/>	
Branchemet mal raccordé sur ouvrage		<input type="checkbox"/>	<input type="checkbox"/>	<input type="checkbox"/>	
Corrosion H2S		<input type="checkbox"/>	<input type="checkbox"/>	<input type="checkbox"/>	
Odeur		<input type="checkbox"/>	<input type="checkbox"/>	<input type="checkbox"/>	
Fond d'ouvrage à refaire		<input type="checkbox"/>	<input type="checkbox"/>	<input checked="" type="checkbox"/>	
Ouvrage traversé par canalisation		<input type="checkbox"/>	<input type="checkbox"/>	<input type="checkbox"/>
