21 Rue Condorcet 45120 Châlette-sur-Loing

Nom du regard	Accessible ?	1ère visite	Etat intérieur	Attribué à	Commentaire de ré-attribution
R45068_9387	Oui	15/04/2021	Moyen	Suez

PHOTOS FICHE DE VISITE IVP

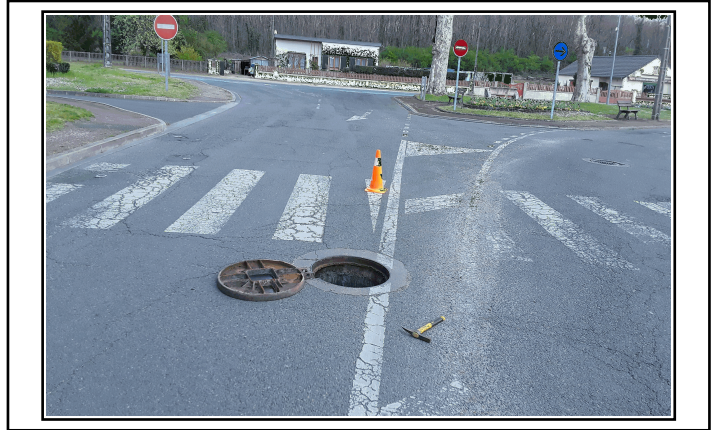
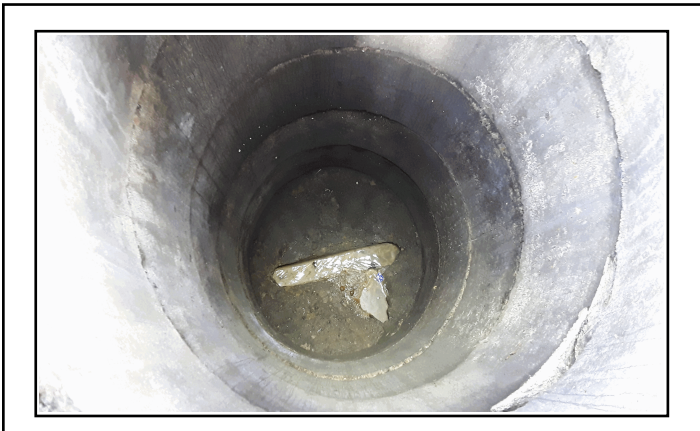
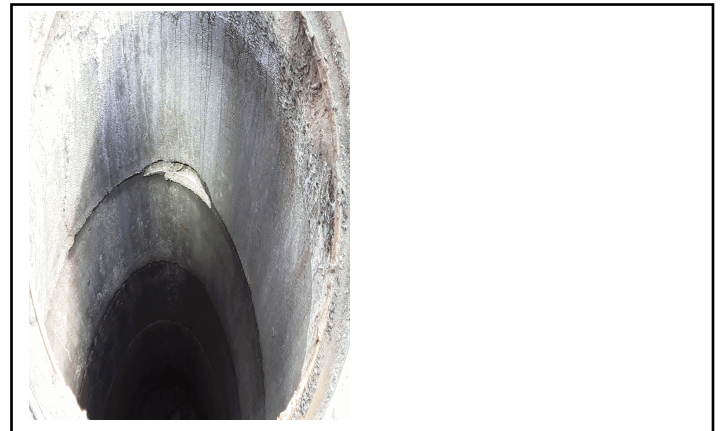
Etat du regard	Priorité		
	Fort	Moyen	Faible
Pénétration de racine	<input type="checkbox"/>	<input type="checkbox"/>	<input type="checkbox"/>
Fissure regard	<input type="checkbox"/>	<input checked="" type="checkbox"/>	<input type="checkbox"/>
Infiltration dans ouvrage	<input type="checkbox"/>	<input type="checkbox"/>	<input type="checkbox"/>
Branchement mal raccordé sur ouvrage	<input type="checkbox"/>	<input type="checkbox"/>	<input type="checkbox"/>
Corrosion H2S	<input type="checkbox"/>	<input type="checkbox"/>	<input type="checkbox"/>
Odeur	<input type="checkbox"/>	<input type="checkbox"/>	<input type="checkbox"/>
Fond d'ouvrage à refaire	<input type="checkbox"/>	<input type="checkbox"/>	<input type="checkbox"/>
Ouvrage traversé par canalisation	<input type="checkbox"/>	<input type="checkbox"/>	<input type="checkbox"/>
Cloison insuffisante dans le regard mixte	<input type="checkbox"/>	<input type="checkbox"/>	<input type="checkbox"/>
