Fiche de vie du regard

14 Avenue Jean Jaurès 45120 Châlette-sur-Loing

FICHE DE VISITE IVP

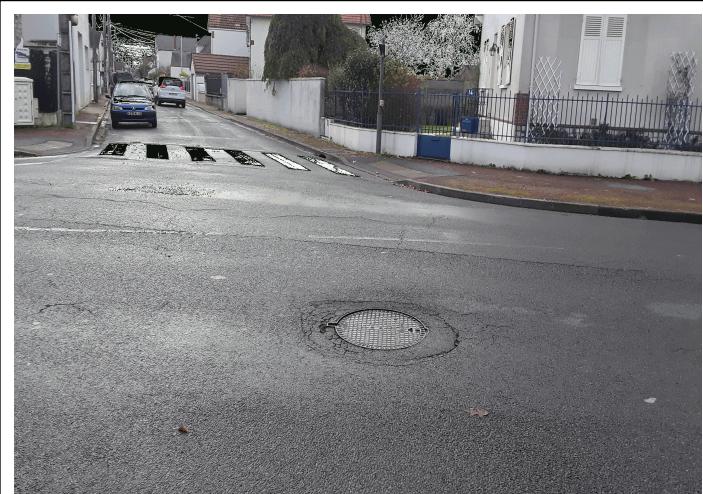
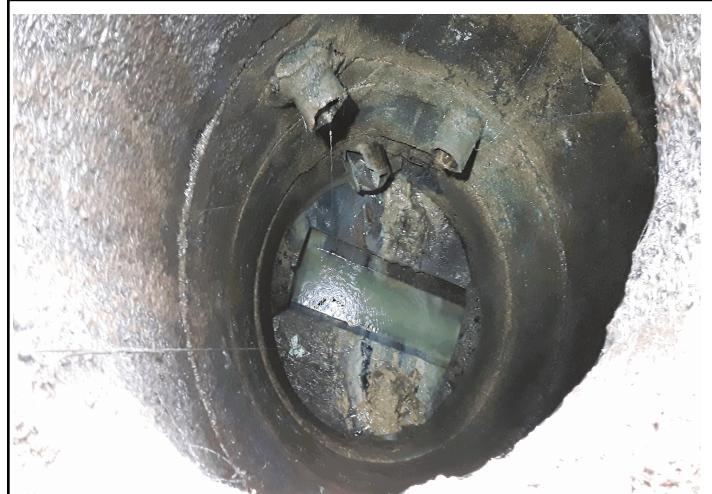
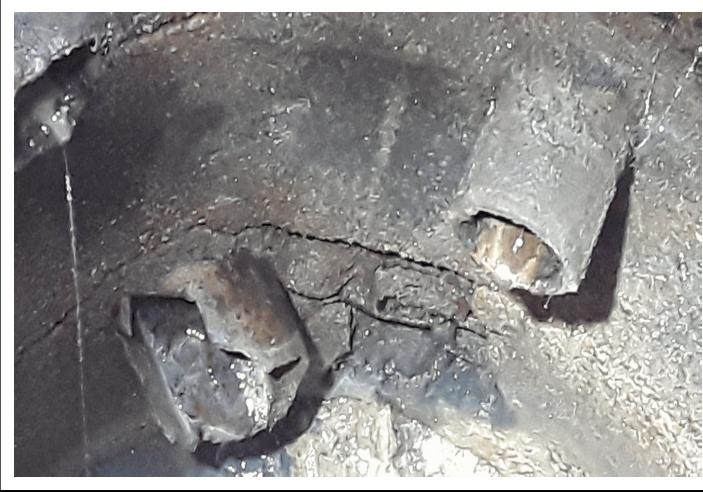
PHOTOS FICHE DE VISITE IVP

Nom du regard	Accessible ?	1ère visite	Etat intérieur	Attribué à	Commentaire de ré-attribution
R45068_9400	Oui	01/12/2020	Moyen	Suez	
Etat du tampon :		Commentaire :			
Etat du regard	Priorité	Fort	Moyen	Faible	
Pénétration de racine		<input type="checkbox"/>	<input type="checkbox"/>	<input type="checkbox"/>	
Fissure regard		<input type="checkbox"/>	<input checked="" type="checkbox"/>	<input type="checkbox"/>	
Infiltration dans ouvrage		<input type="checkbox"/>	<input checked="" type="checkbox"/>	<input type="checkbox"/>	
Branchemet mal raccordé sur ouvrage		<input type="checkbox"/>	<input type="checkbox"/>	<input type="checkbox"/>	
Corrosion H2S		<input type="checkbox"/>	<input type="checkbox"/>	<input type="checkbox"/>	
Odeur		<input type="checkbox"/>	<input type="checkbox"/>	<input type="checkbox"/>	
Fond d'ouvrage à refaire		<input type="checkbox"/>	<input type="checkbox"/>	<input type="checkbox"/>
