Fiche de vie du regard

28 Rue Marceau 45120 Châlette-sur-Loing

FICHE DE VISITE IVP

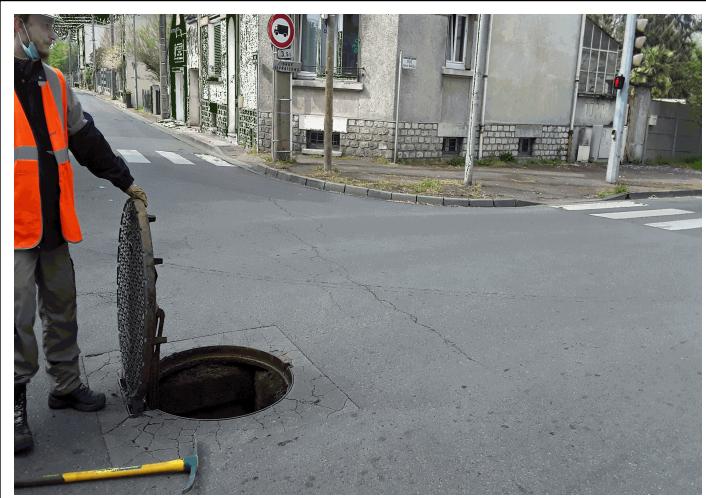
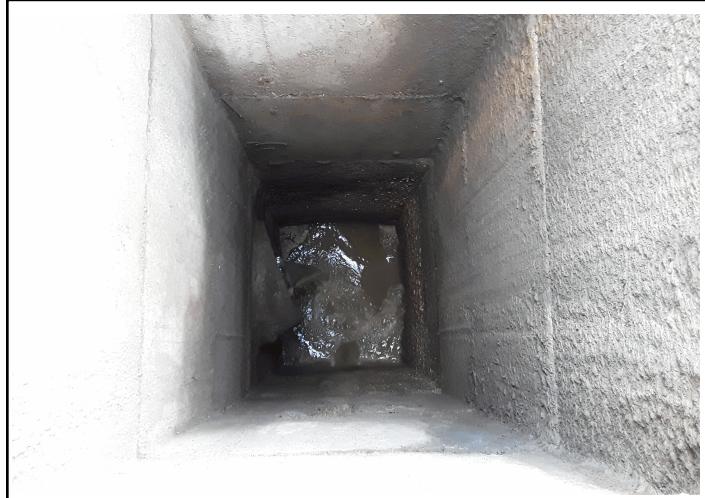
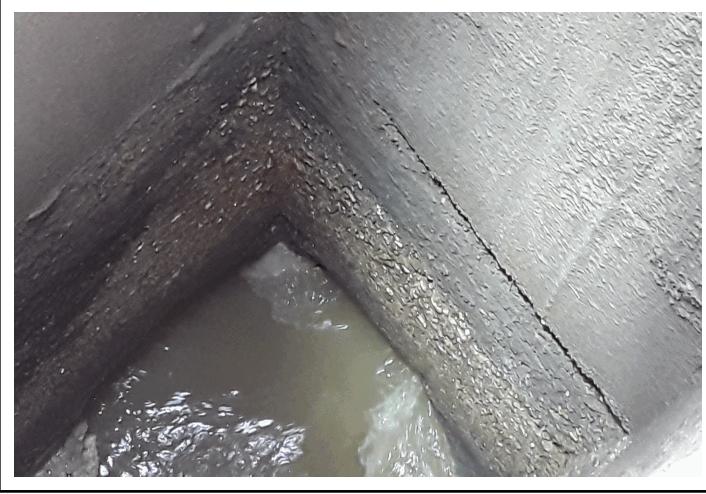
PHOTOS FICHE DE VISITE IVP

Nom du regard	Accessible ?	1ère visite	Etat intérieur	Attribué à	Commentaire de ré-attribution
R45068_9414	Oui	29/04/2021	Moyen	AME	
Etat du tampon :		Commentaire :			
Etat du regard	Priorité				
Pénétration de racine	Fort	<input type="checkbox"/>	Moyen	<input type="checkbox"/>	Faible <input type="checkbox"/>
Fissure regard	Fort	<input type="checkbox"/>	Moyen	<input type="checkbox"/>	Faible <input type="checkbox"/>
Infiltration dans ouvrage	Fort	<input type="checkbox"/>	Moyen	<input type="checkbox"/>	Faible <input type="checkbox"/>
Branchemet mal raccordé sur ouvrage	Fort	<input type="checkbox"/>	Moyen	<input type="checkbox"/>	Faible <input type="checkbox"/>
Corrosion H2S	Fort	<input type="checkbox"/>	Moyen <input checked="" type="checkbox"/>	Faible <input type="checkbox"/>	
Odeur	Fort	<input type="checkbox"/>	Moyen	<input type="checkbox"/>	Faible <input type="checkbox"/>
Fond d'ouvrage à refaire	Fort	<input type="checkbox"/>	Moyen	<input type="checkbox"/>	Faible <input type="checkbox"/>

Ouvrage traversé par canalisation	Fort	<input type="checkbox"/>	Moyen	<input type="checkbox"/>	Faible <input type="checkbox"/>
Cloison insuffisante dans le regard mixte	Fort	<input type="checkbox"/>	Moyen	<input type="checkbox"/>	Faible <input type="checkbox"/>
Autre anomalie ouvrage	Fort	<input type="checkbox"/>	Moyen	<input type="checkbox"/>	Faible <input type="checkbox"/>
