Adresse du regard

5 Rue Ferdinand Buisson 45120 Châlette-sur-Loing

Nom du regard	Accessible ?	1ère visite	Etat intérieur	Attribué à	Commentaire de ré-attribution
R45068_9443	Oui	22/11/2023	Moyen	AME

PHOTOS FICHE DE VISITE IVP

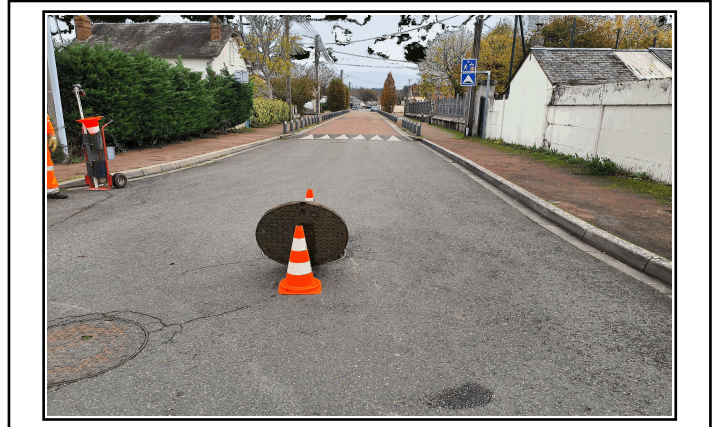
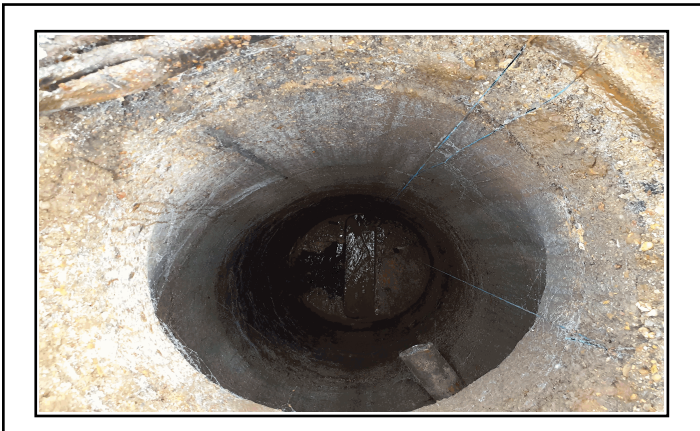
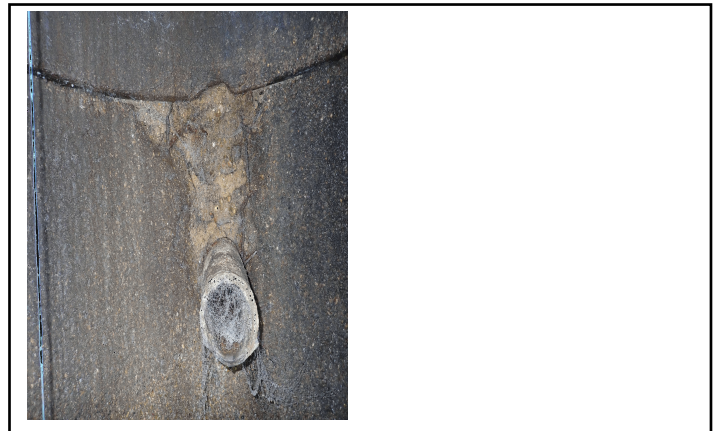
Commentaire : Masque sur brt à reprendre à 5h00
