Fiche de vie du regard

27 Rue Henri Barbusse 45120 Châlette-sur-Loing

FICHE DE VISITE IVP

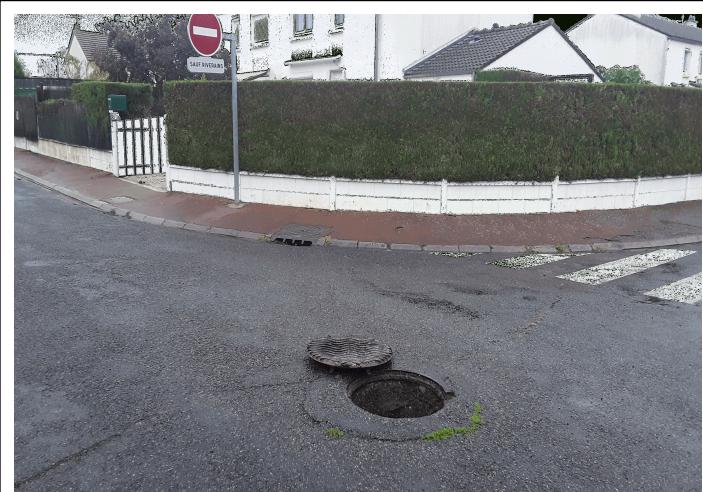
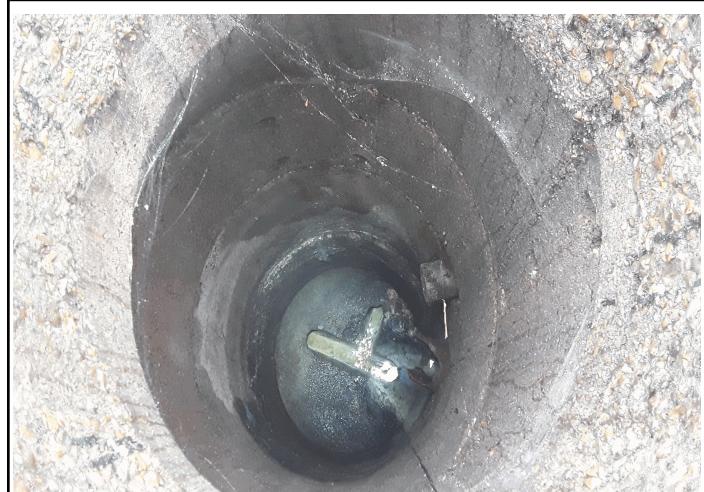
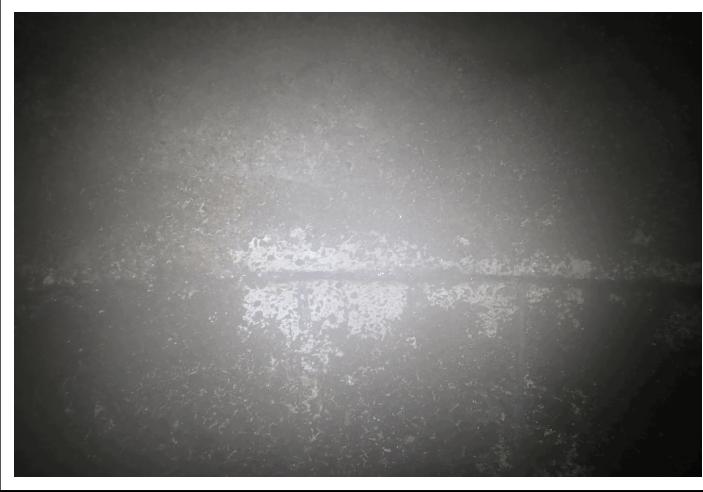
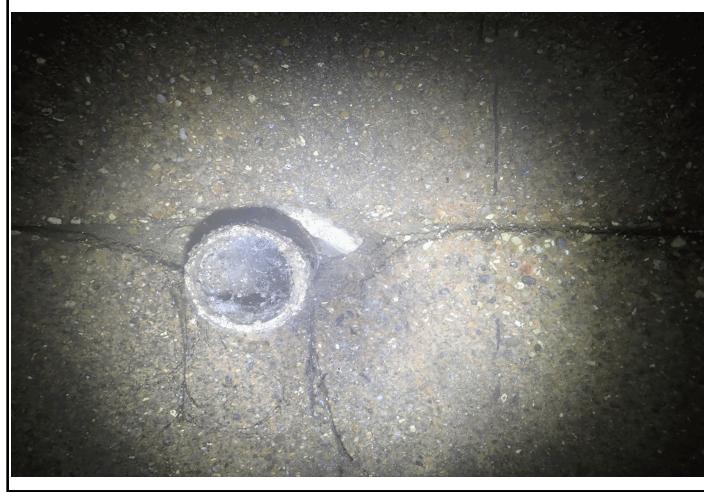
Nom du regard	Accessible ?	1ère visite	Etat intérieur	Attribué à	Commentaire de ré-attribution
R45068_9450	Oui	02/10/2020	Mauvais	Suez	
Etat du tampon :		Commentaire :			
Etat du regard	Priorité				
Pénétration de racine	Fort	<input type="checkbox"/>	Moyen	<input type="checkbox"/>	Faible <input type="checkbox"/>
Fissure regard	Fort	<input type="checkbox"/>	Moyen	<input type="checkbox"/>	Faible <input type="checkbox"/>
Infiltration dans ouvrage	Fort	<input type="checkbox"/>	Moyen	<input type="checkbox"/>	Faible <input type="checkbox"/>
Branchemet mal raccordé sur ouvrage	Fort	<input checked="" type="checkbox"/>	Moyen	<input type="checkbox"/>	Faible <input type="checkbox"/>
Corrosion H2S	Fort	<input type="checkbox"/>	Moyen	<input type="checkbox"/>	<input checked="" type="checkbox"/>
Odeur	Fort	<input type="checkbox"/>	Moyen	<input type="checkbox"/>	<input checked="" type="checkbox"/>
Fond d'ouvrage à refaire	Fort	<input type="checkbox"/>	Moyen	<input type="checkbox"/>	Faible <input type="checkbox"/>

Ouvrage traversé par canalisation	Fort	<input type="checkbox"/>	Moyen	<input type="checkbox"/>	Faible <input type="checkbox"/>
Cloison insuffisante dans le regard mixte	Fort	<input type="checkbox"/>	Moyen	<input type="checkbox"/>	Faible <input type="checkbox"/>
Autre anomalie ouvrage	Fort	<input type="checkbox"/>	Moyen	<input type="checkbox"/>	Faible <input type="checkbox"/>
