# Fiche de vie du regard

90 Rue Voltaire 45120 Châlette-sur-Loing

### FICHE DE VISITE IVP

R45068_9455	Oui	31/03/2021	Moyen	Suez	
-------------	-----	------------	-------	------	--

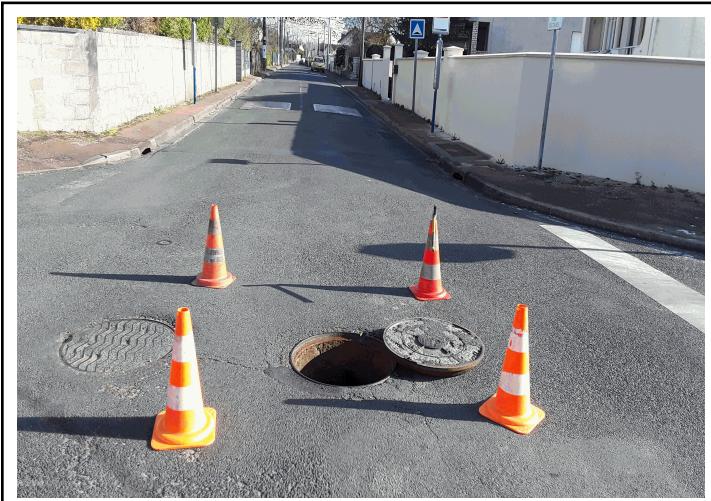
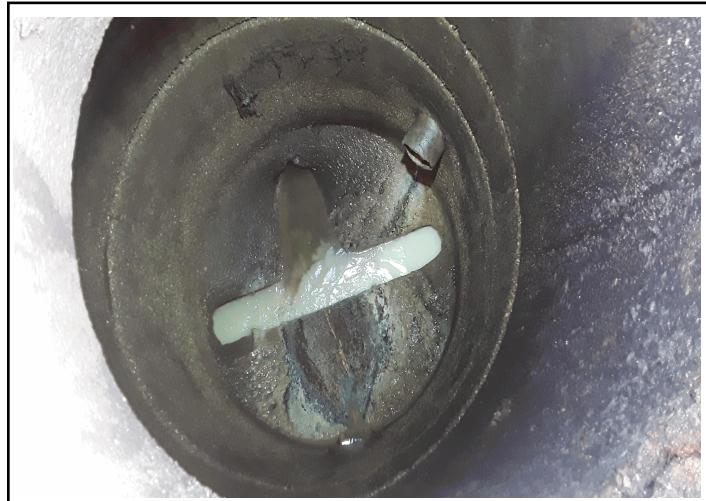
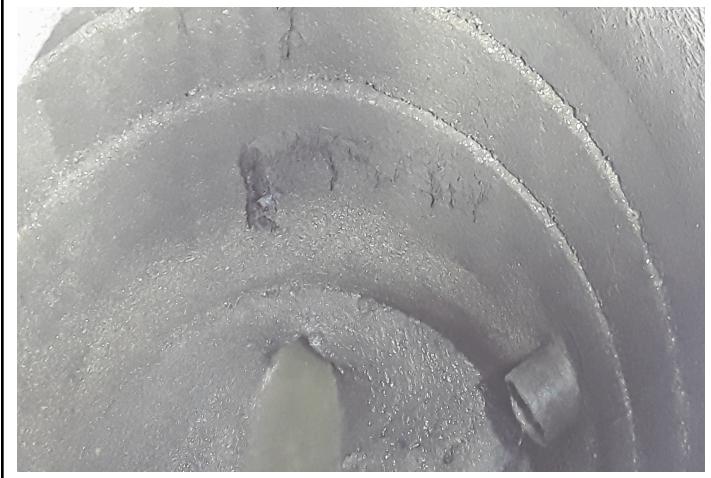
### PHOTOS FICHE DE VISITE IVP

Etat du regard	Priorité
Pénétration de racine	<input type="checkbox"/> <input type="checkbox"/> <input checked="" type="checkbox"/>
Fissure regard	<input type="checkbox"/> <input type="checkbox"/> <input type="checkbox"/>
Infiltration dans ouvrage	<input type="checkbox"/> <input type="checkbox"/> <input type="checkbox"/>
Branchemet mal raccordé sur ouvrage	<input type="checkbox"/> <input type="checkbox"/> <input type="checkbox"/>
Corrosion H2S	<input type="checkbox"/> <input type="checkbox"/> <input type="checkbox"/>
Odeur	<input type="checkbox"/> <input type="checkbox"/> <input type="checkbox"/>
Fond d'ouvrage à refaire	<input type="checkbox"/> <input type="checkbox"/> <input type="checkbox"/>
Ouvrage traversé par canalisation	<input type="checkbox"/> <input type="checkbox"/> <input type="checkbox"/>
Cloison insuffisante dans le regard mixte	<input type="checkbox"/> <input type="checkbox"/> <input type="checkbox"/>
