# Fiche de vie du regard

9 Rue des Pins 45120 Châlette-sur-Loing

### FICHE DE VISITE IVP

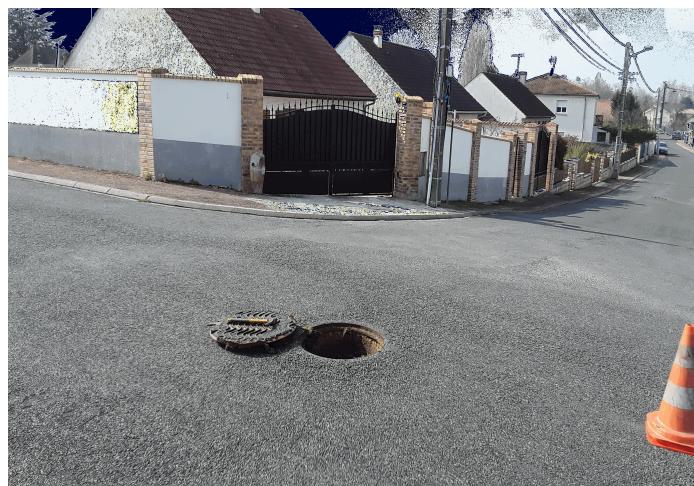
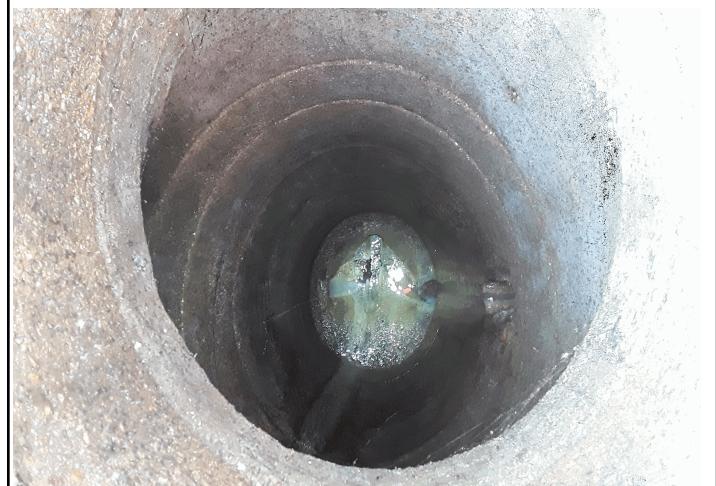
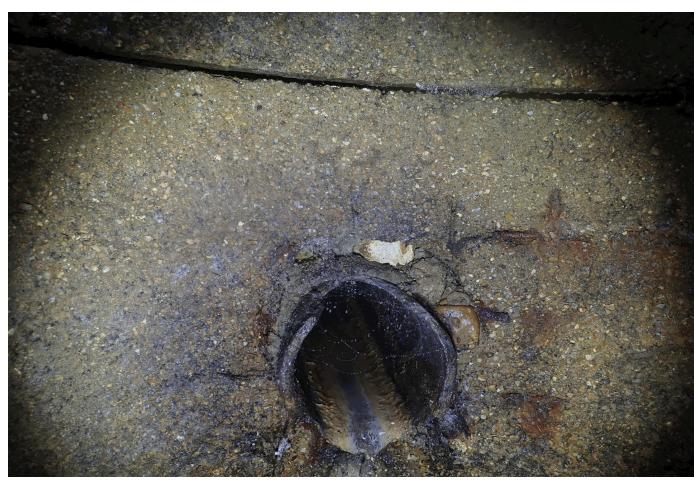
### PHOTOS FICHE DE VISITE IVP

Nom du regard	Accessible ?	1ère visite	Etat intérieur	Attribué à	Commentaire de ré-attribution
R45068_9457	Oui	09/03/2021	Moyen	Suez	
Etat du tampon :		Commentaire :			
Etat du regard	Priorité				
Pénétration de racine	Fort	<input type="checkbox"/>	<input type="checkbox"/>	<input type="checkbox"/>	
Fissure regard	Moyen	<input type="checkbox"/>	<input type="checkbox"/>	<input type="checkbox"/>	
Infiltration dans ouvrage	Faible	<input type="checkbox"/>	<input type="checkbox"/>	<input type="checkbox"/>	
Branchemet mal raccordé sur ouvrage		<input type="checkbox"/>	<input checked="" type="checkbox"/>	<input type="checkbox"/>	
Corrosion H2S		<input type="checkbox"/>	<input type="checkbox"/>	<input type="checkbox"/>	
Odeur		<input type="checkbox"/>	<input type="checkbox"/>	<input type="checkbox"/>	
Fond d'ouvrage à refaire		<input type="checkbox"/>	<input type="checkbox"/>	<input type="checkbox"/>	
Ouvrage traversé par canalisation		<input type="checkbox"/>	<input type="checkbox"/>	<input type="checkbox"/>
