## Adresse du regard

106 Rue de Château-landon 45120 Corquilleroy

### PHOTOS FICHE DE VISITE IVP

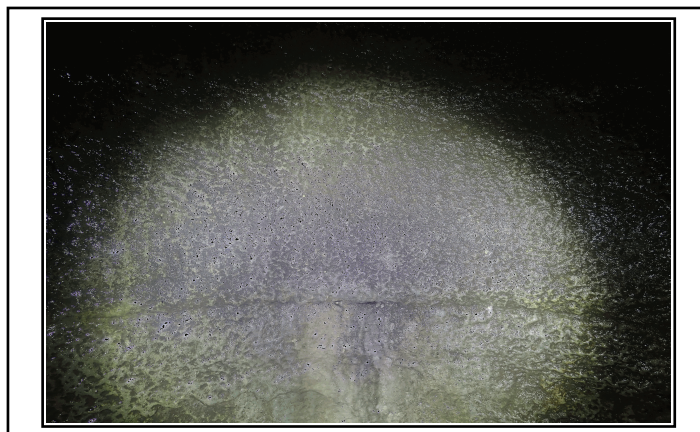
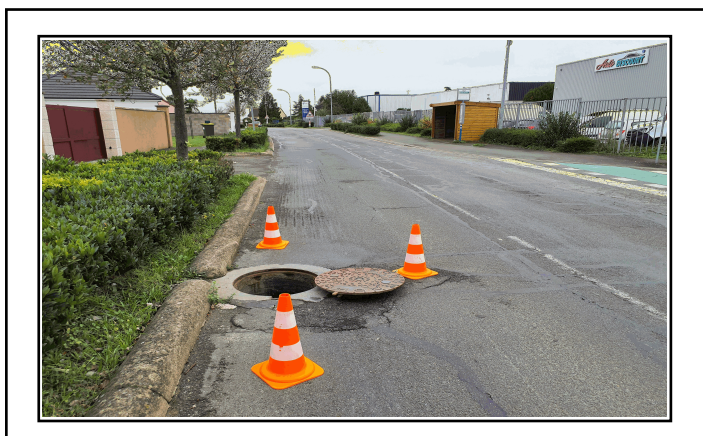
Nom du regard	Accessible ?	1ère visite	Etat intérieur	Attribué à	Commentaire de ré-attribution
R45104_6929	Oui	20/02/2026	Moyen	AME
