### FICHE DE VISITE IVP

Nom du regard	Accessible ?	1ère visite	Etat intérieur	Attribué à	Commentaire de ré-attribution
R45208_16510	Oui	10/02/2020	Travaux urgent	Suez

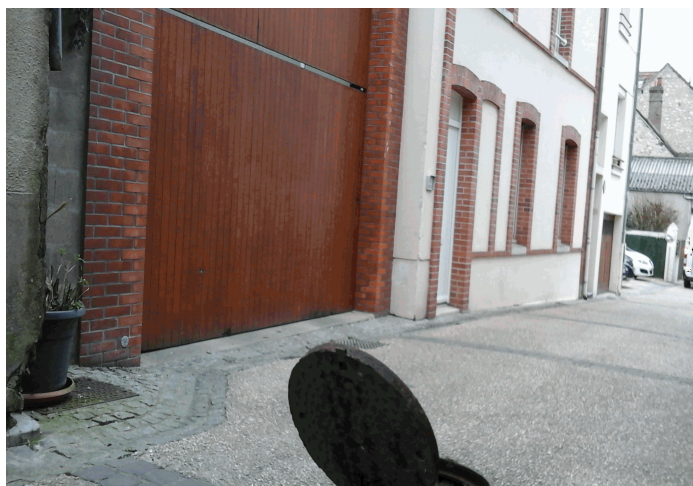
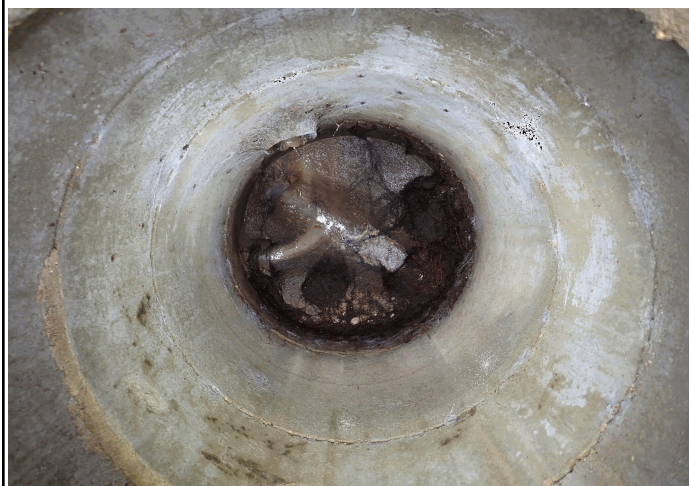
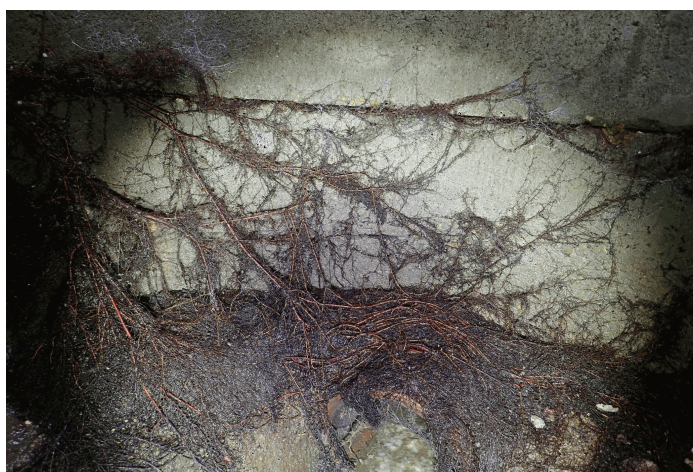
Etat du regard	Priorité		
	Fort	Moyen	Faible
Pénétration de racine	<input checked="" type="checkbox"/>	<input type="checkbox"/>	<input type="checkbox"/>
Fissure regard	<input type="checkbox"/>	<input type="checkbox"/>	<input type="checkbox"/>
Infiltration dans ouvrage	<input type="checkbox"/>	<input type="checkbox"/>	<input type="checkbox"/>
Branchement mal raccordé sur ouvrage	<input type="checkbox"/>	<input type="checkbox"/>	<input type="checkbox"/>
Corrosion H2S	<input type="checkbox"/>	<input type="checkbox"/>	<input type="checkbox"/>
Odeur	<input type="checkbox"/>	<input type="checkbox"/>	<input type="checkbox"/>
Fond d'ouvrage à refaire	<input type="checkbox"/>	<input type="checkbox"/>	<input type="checkbox"/>
Ouvrage traversé par canalisation	<input type="checkbox"/>	<input type="checkbox"/>	<input type="checkbox"/>
Cloison insuffisante dans le regard mixte	<input type="checkbox"/>	<input type="checkbox"/>	<input type="checkbox"/>

26/11/2021

Bon état
