Fiche de vie du regard

5 Rue Cormenin 45200 Montargis

FICHE DE VISITE IVP

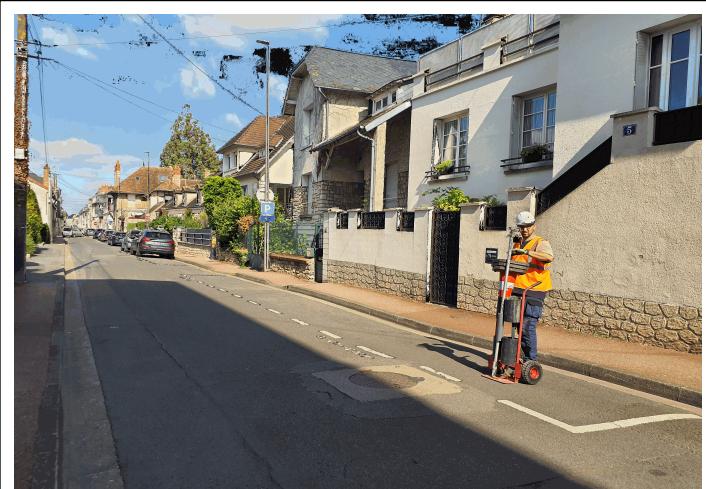
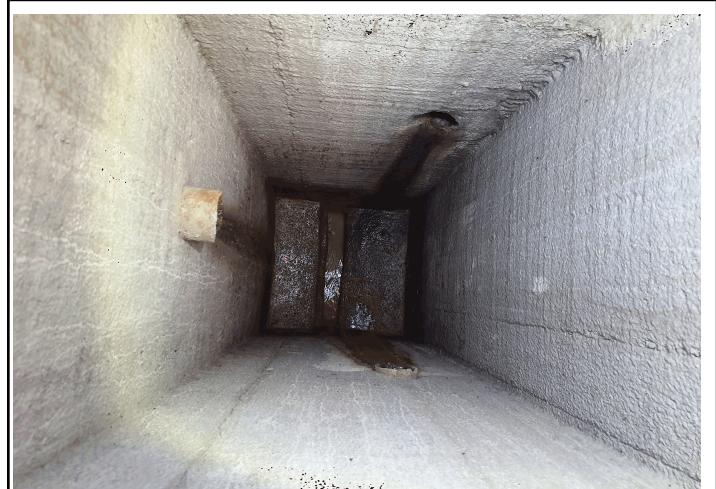
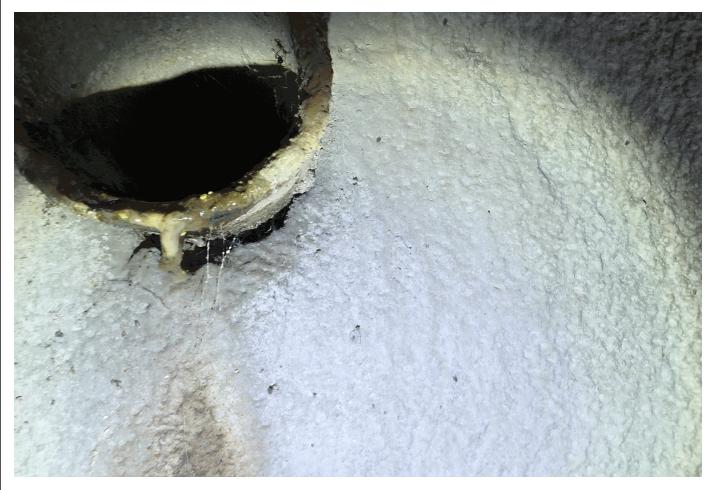
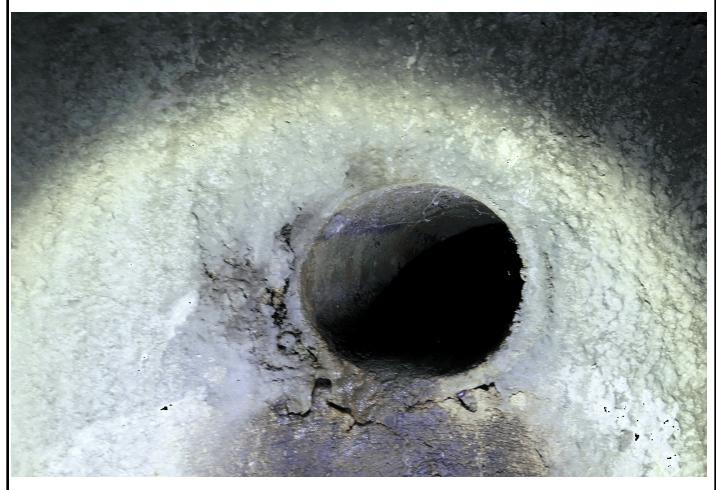
PHOTOS FICHE DE VISITE IVP

Nom du regard	Accessible ?	1ère visite	Etat intérieur	Attribué à	Commentaire de ré-attribution
R45208_3723	Oui	19/09/2024	Moyen	AME	
Etat du tampon :		Commentaire :			
Etat du regard	Priorité				
	Fort	Moyen	Faible		
Pénétration de racine	<input type="checkbox"/>	<input type="checkbox"/>	<input type="checkbox"/>		
Fissure ou exfiltration regard	<input type="checkbox"/>	<input type="checkbox"/>	<input type="checkbox"/>		
Infiltration/défaut d'étanchéité dans ouvrage	<input type="checkbox"/>	<input type="checkbox"/>	<input type="checkbox"/>		
Branchement mal raccordé sur ouvrage	<input type="checkbox"/>	<input checked="" type="checkbox"/>	<input type="checkbox"/>		
Corrosion H2S	<input type="checkbox"/>	<input type="checkbox"/>	<input type="checkbox"/>		
Odeur	<input type="checkbox"/>	<input type="checkbox"/>	<input type="checkbox"/>		
Fond d'ouvrage à refaire	<input type="checkbox"/>	<input type="checkbox"/>	<input type="checkbox"/>
