70 Rue du 82e Régiment d'Infanterie 45200 Montargis

FICHE DE VISITE IVP

| Nom du regard | Accessible ? | 1ère visite | Etat intérieur | Attribué à | Commentaire de ré-attribution |
|---|---|---|---|---|---|
| R45208_3748 | Oui | 15/06/2021 | Mauvais | AME | |

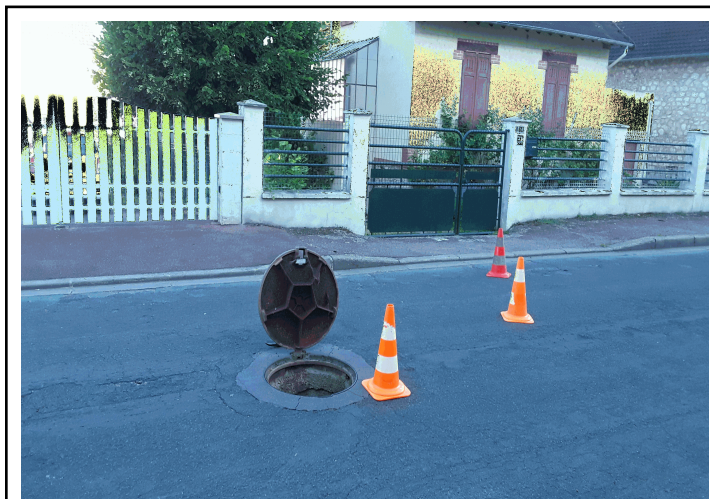
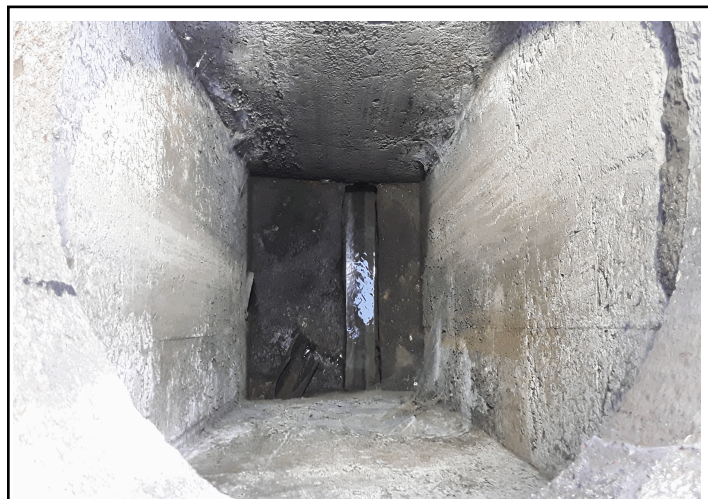
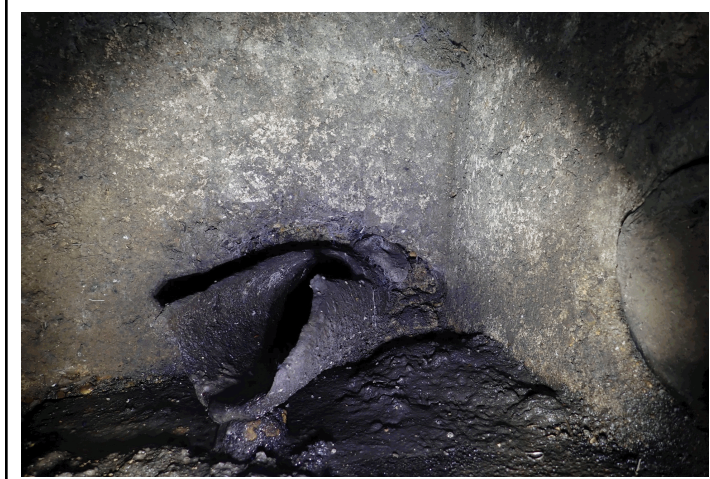
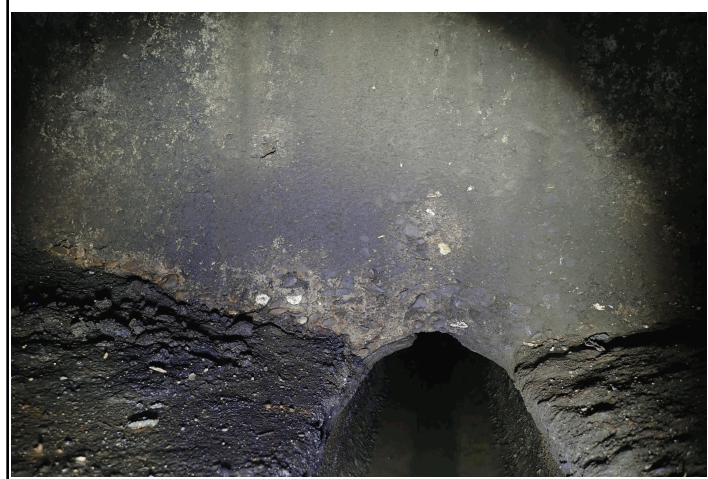
PHOTOS FICHE DE VISITE IVP

| Etat du regard | Priorité | | |
|---|---|---|---|
| Branchement mal raccordé sur ouvrage | <input type="checkbox"/> | <input checked="" type="checkbox"/> | <input type="checkbox"/> |
| Corrosion H2S | <input type="checkbox"/> | <input type="checkbox"/> | <input checked="" type="checkbox"/> |
