FICHE DE VISITE IVP

Nom du regard	Accessible ?	1ère visite	Etat intérieur	Attribué à	Commentaire de ré-attribution
R45208_3798	Oui	25/08/2020	Moyen	AME

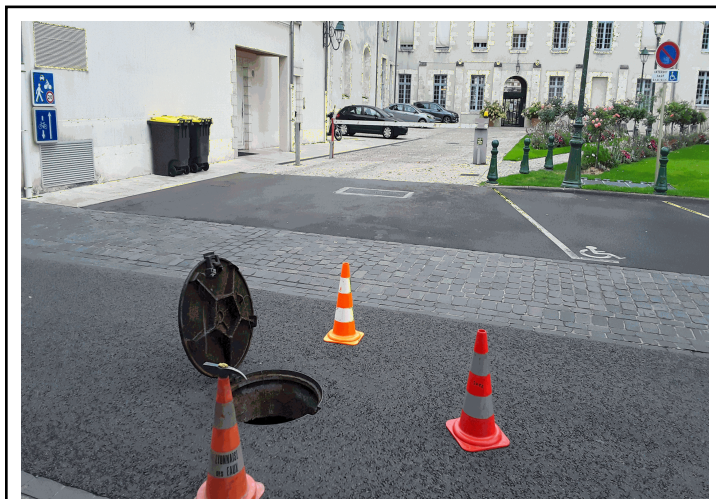
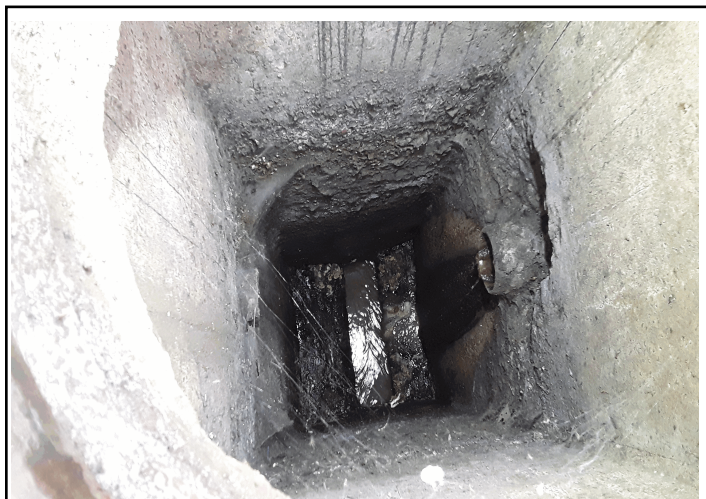
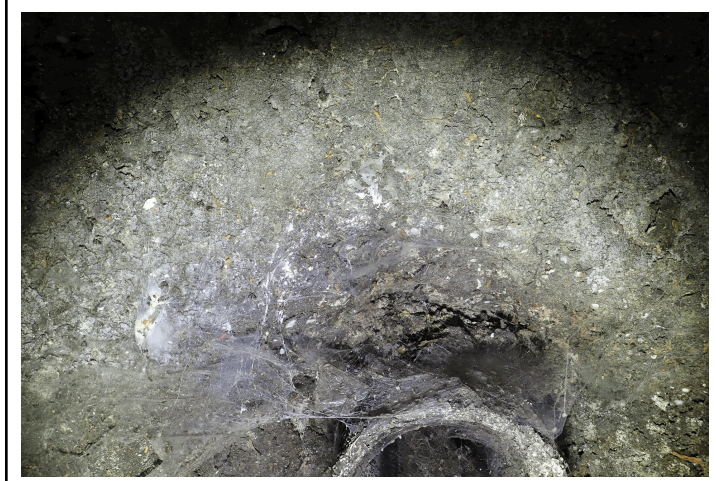
Etat du regard	Priorité		
	Fort	Moyen	Faible
Pénétration de racine	<input type="checkbox"/>	<input type="checkbox"/>	<input type="checkbox"/>
Fissure regard	<input type="checkbox"/>	<input type="checkbox"/>	<input type="checkbox"/>
Infiltration dans ouvrage	<input type="checkbox"/>	<input checked="" type="checkbox"/>	<input type="checkbox"/>
Branchement mal raccordé sur ouvrage	<input type="checkbox"/>	<input checked="" type="checkbox"/>	<input type="checkbox"/>
Corrosion H2S	<input type="checkbox"/>	<input type="checkbox"/>	<input type="checkbox"/>
Odeur	<input type="checkbox"/>	<input checked="" type="checkbox"/>	<input type="checkbox"/>
Fond d'ouvrage à refaire	<input type="checkbox"/>	<input type="checkbox"/>	<input type="checkbox"/>
Ouvrage traversé par canalisation	<input type="checkbox"/>	<input type="checkbox"/>	<input type="checkbox"/>
Cloison insuffisante dans le regard mixte	<input type="checkbox"/>	<input type="checkbox"/>	<input type="checkbox"/>
