Fiche de vie du regard

13 Rue Ferdinand Buisson 45200 Montargis

FICHE DE VISITE IVP

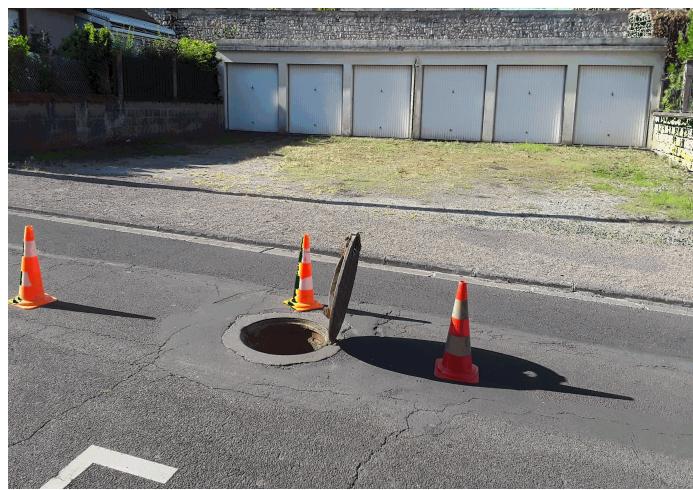
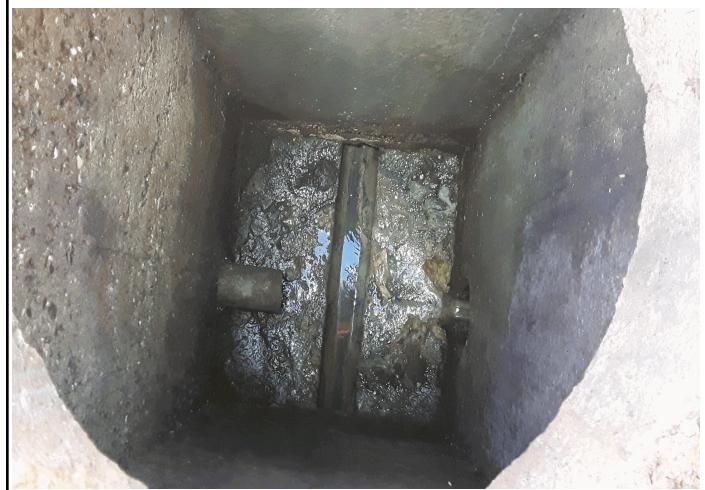
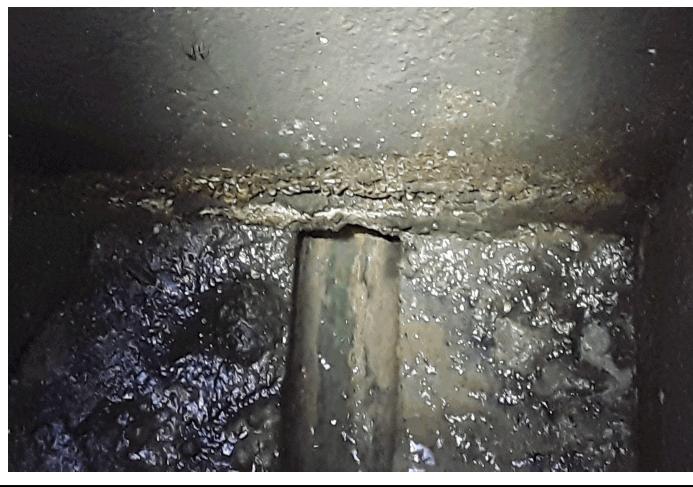
PHOTOS FICHE DE VISITE IVP

Nom du regard	Accessible ?	1ère visite	Etat intérieur	Attribué à	Commentaire de ré-attribution
R45208_3815	Oui	15/06/2021	Moyen	AME	
Etat du tampon :		Commentaire :			
Etat du regard	Priorité				
Pénétration de racine	Fort	<input type="checkbox"/>	Moyen	<input type="checkbox"/>	Faible <input type="checkbox"/>
Fissure regard	<input type="checkbox"/>	<input type="checkbox"/>	<input type="checkbox"/>		
Infiltration dans ouvrage	<input type="checkbox"/>	<input type="checkbox"/>	<input type="checkbox"/>		
Branchemet mal raccordé sur ouvrage	<input type="checkbox"/>	<input type="checkbox"/>	<input type="checkbox"/>		
Corrosion H2S	<input type="checkbox"/>	<input type="checkbox"/>	<input checked="" type="checkbox"/>		
Odeur	<input type="checkbox"/>	<input type="checkbox"/>	<input type="checkbox"/>		
Fond d'ouvrage à refaire	<input type="checkbox"/>	<input type="checkbox"/>	<input type="checkbox"/>		
Ouvrage traversé par canalisation	<input type="checkbox"/>	<input type="checkbox"/>	<input type="checkbox"/>
