8 Rue Girodet 45200 Montargis

FICHE DE VISITE IVP

Nom du regard	Accessible ?	1ère visite	Etat intérieur	Attribué à	Commentaire de ré-attribution
R45208_3819	Oui	19/01/2024	Moyen	AME

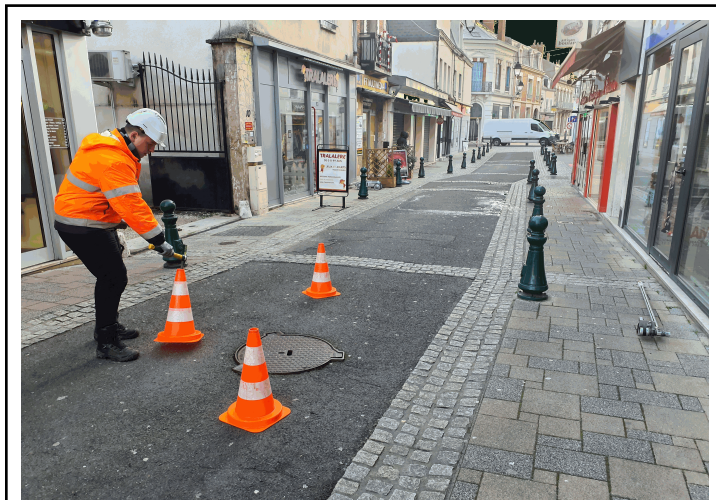
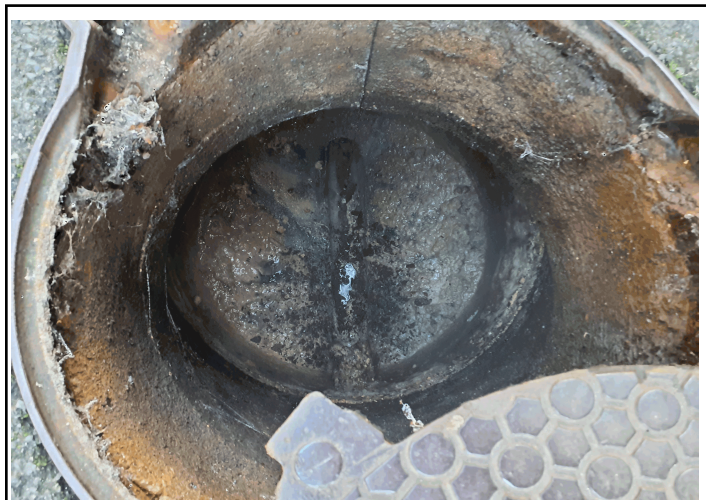
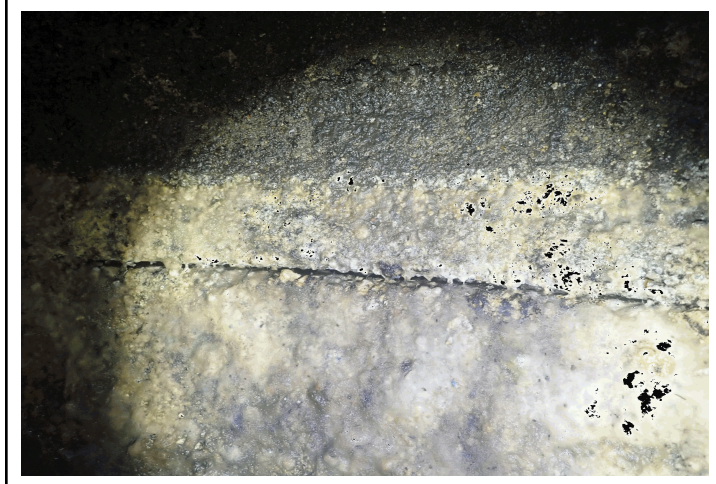
Etat du tampon : Tampon ou bouche à changer

Commentaire : Ouvrage corrodé. Défaut d'étanchéité au niveau de l'assemblage.
