# Fiche de vie du regard

4 Rue Girodet 45200 Montargis

### FICHE DE VISITE IVP

R45208_3840	Oui	19/01/2024	Moyen	AME	
-------------	-----	------------	-------	-----	--

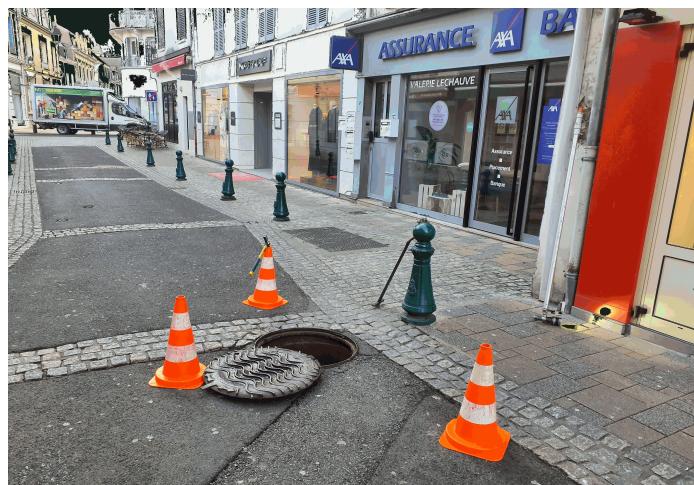
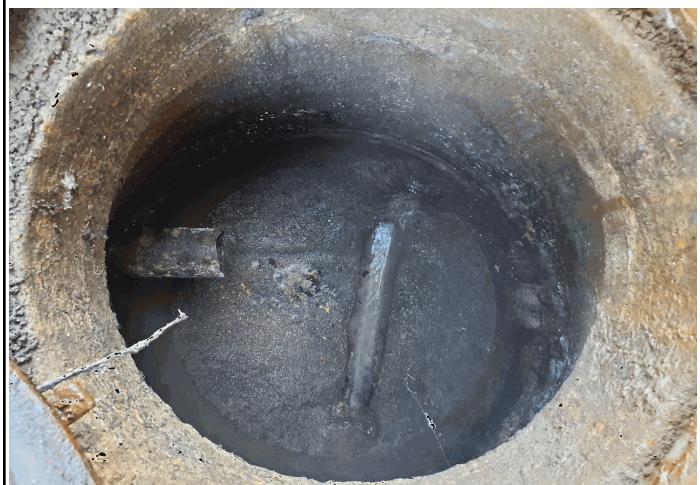
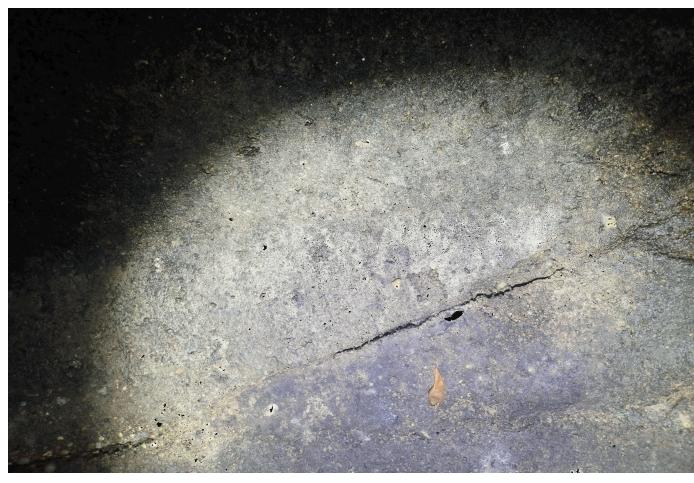
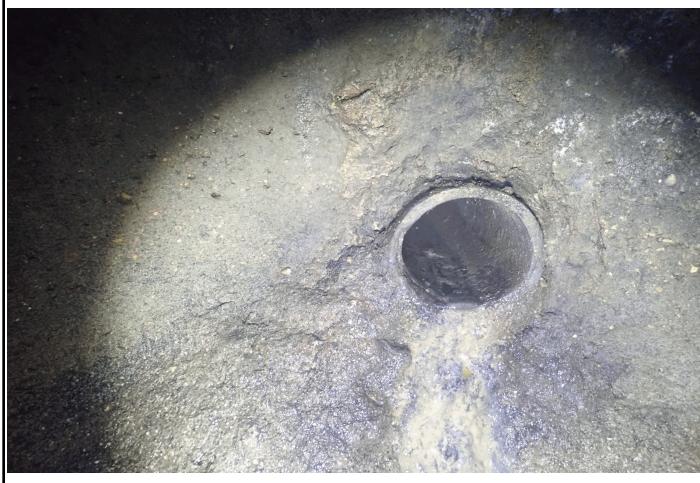
Ouvrage corrodé. Fissure ouverte. Masque sur  
branchement à reprendre

Etat du regard	Priorité
Pénétration de racine	<input type="checkbox"/> <input checked="" type="checkbox"/> <input type="checkbox"/>
Fissure ou exfiltration regard	<input type="checkbox"/> <input checked="" type="checkbox"/> <input type="checkbox"/>
Infiltration/défaut d'étanchéité dans ouvrage	<input type="checkbox"/> <input checked="" type="checkbox"/> <input type="checkbox"/>
Branchemet mal raccordé sur ouvrage	<input type="checkbox"/> <input checked="" type="checkbox"/> <input type="checkbox"/>
Corrosion H2S	<input type="checkbox"/> <input checked="" type="checkbox"/> <input type="checkbox"/>
Odeur	<input type="checkbox"/> <input type="checkbox"/> <input type="checkbox"/>
Fond d'ouvrage à refaire	<input type="checkbox"/> <input type="checkbox"/> <input type="checkbox"/>
Ouvrage traversé par canalisation	<input type="checkbox"/> <input type="checkbox"/> <input type="checkbox"/>
Cloison insuffisante dans le regard mixte	<input type="checkbox"/> <input type="checkbox"/> <input type="checkbox"/>
