Fiche de vie du regard

3 Rue Girodet 45200 Montargis

FICHE DE VISITE IVP

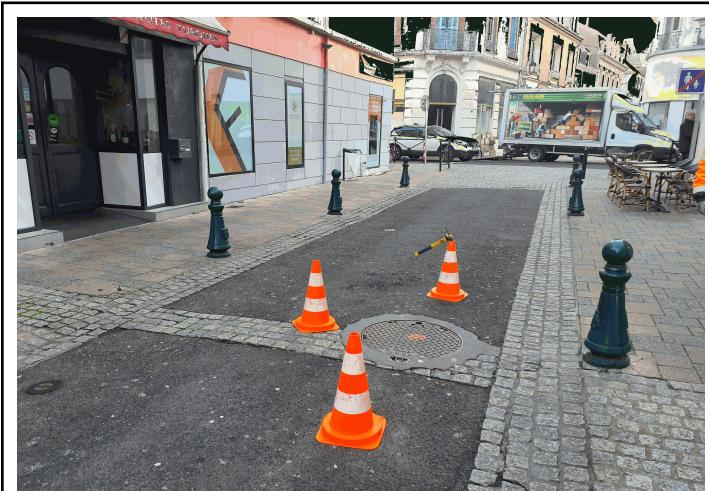
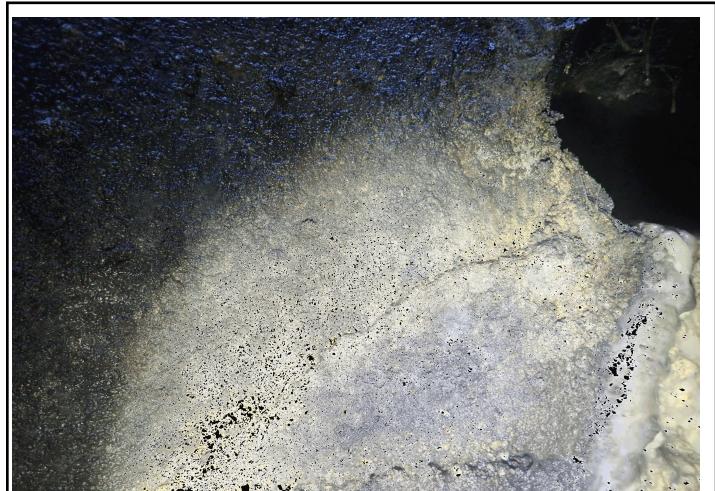
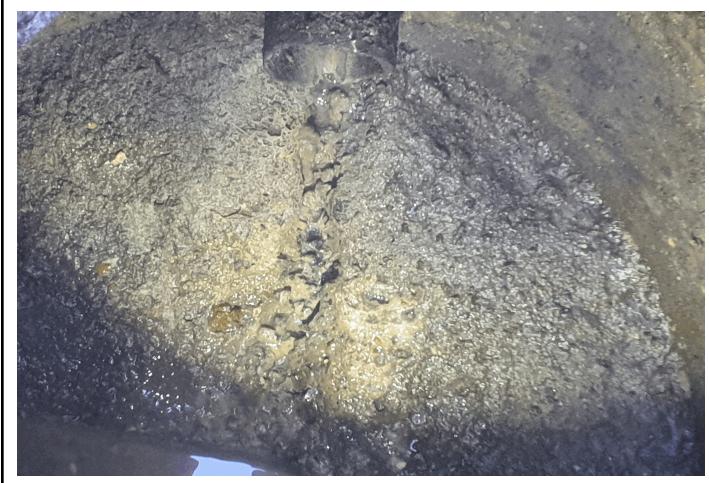
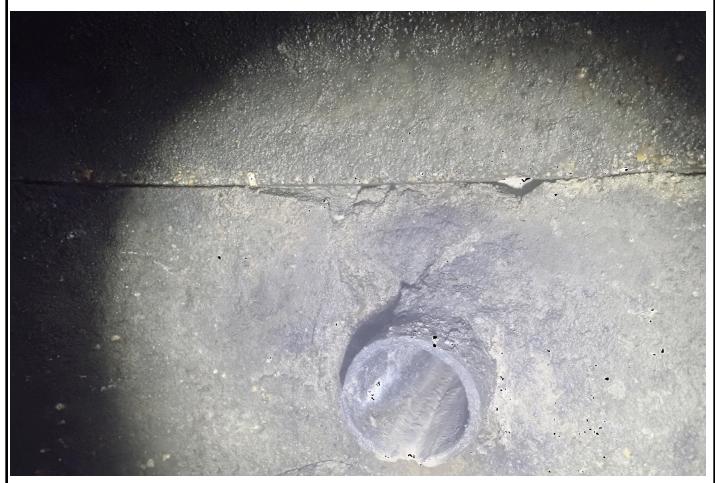
Nom du regard	Accessible ?	1ère visite	Etat intérieur	Attribué à	Commentaire de ré-attribution
R45208_3853	Oui	19/01/2024	Mauvais	AME	
Etat du tampon :		Commentaire :			
		Masque sur branchement à reprendre. Fissure ouverte. Granulat exposé sous le branchement.

Etat du regard	Priorité
	Fort <input type="checkbox"/> Moyen <input type="checkbox"/> Faible <input type="checkbox"/>
Pénétration de racine	<input type="checkbox"/>
Fissure ou exfiltration regard	<input type="checkbox"/> <input checked="" type="checkbox"/> <input type="checkbox"/>
Infiltration/défaut d'étanchéité dans ouvrage	<input type="checkbox"/> <input checked="" type="checkbox"/> <input type="checkbox"/>
Branchement mal raccordé sur ouvrage	<input type="checkbox"/> <input checked="" type="checkbox"/> <input type="checkbox"/>
Corrosion H2S	<input type="checkbox"/>
Odeur	<input type="checkbox"/>
Fond d'ouvrage à refaire	<input checked="" type="checkbox"/> <input type="checkbox"/>
Ouvrage traversé par canalisation	<input type="checkbox"/>
Cloison insuffisante dans le regard mixte	<input type="checkbox"/>
Autre anomalie ouvrage	<input type="checkbox"/>
