FICHE DE VISITE IVP

Nom du regard	Accessible ?	1ère visite	Etat intérieur	Attribué à	Commentaire de ré-attribution
R45208_4208	Oui	11/09/2024	Mauvais	AME

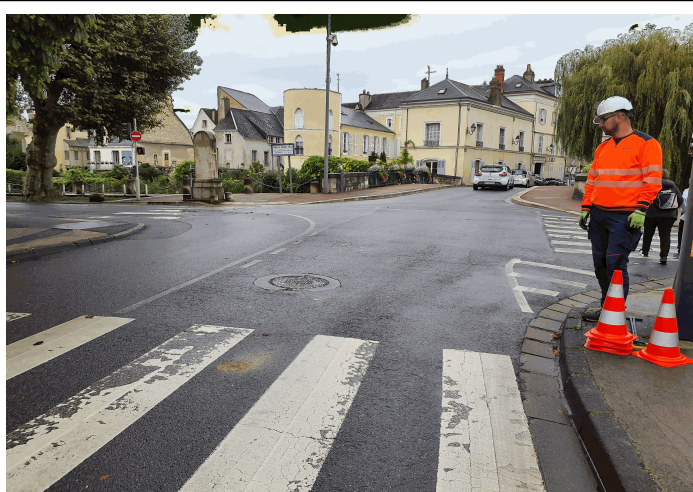
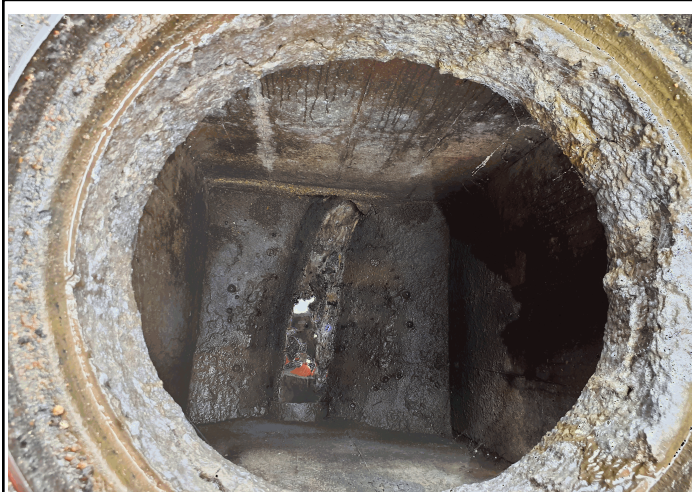
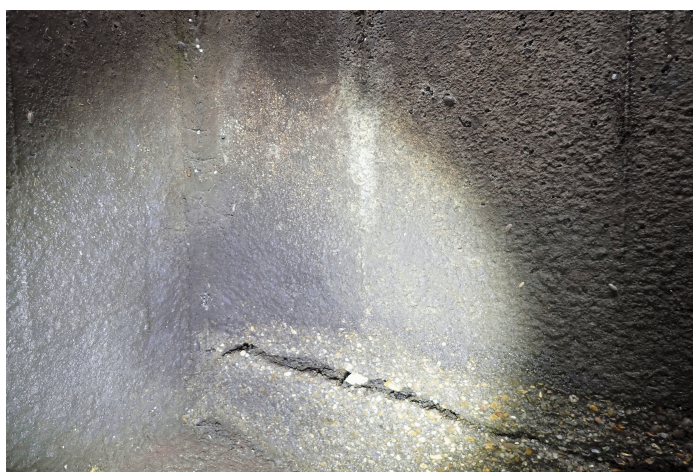
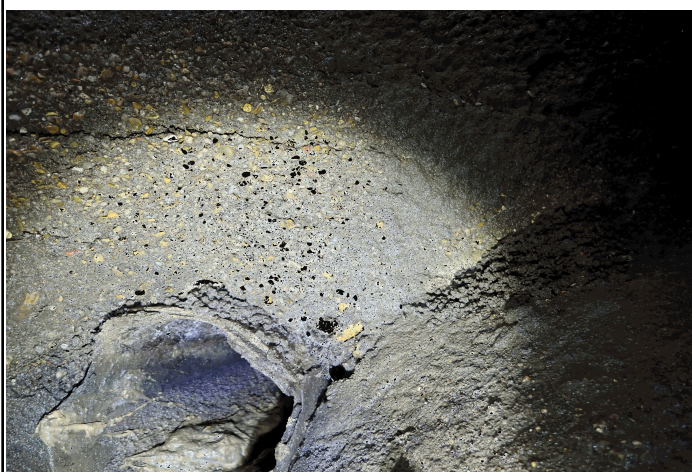
Etat du regard	Priorité		
	Fort	Moyen	Faible
Pénétration de racine	<input type="checkbox"/>	<input type="checkbox"/>	<input type="checkbox"/>
Fissure ou exfiltration regard	<input type="checkbox"/>	<input type="checkbox"/>	<input type="checkbox"/>
Infiltration/défaut d'étanchéité dans ouvrage	<input checked="" type="checkbox"/>	<input type="checkbox"/>	<input type="checkbox"/>
Branchement mal raccordé sur ouvrage	<input type="checkbox"/>	<input type="checkbox"/>	<input type="checkbox"/>
Corrosion H2S	<input type="checkbox"/>	<input type="checkbox"/>	<input type="checkbox"/>
Odeur	<input type="checkbox"/>	<input type="checkbox"/>	<input type="checkbox"/>
Fond d'ouvrage à refaire	<input type="checkbox"/>	<input type="checkbox"/>	<input type="checkbox"/>
Ouvrage traversé par canalisation	<input type="checkbox"/>	<input type="checkbox"/>	<input type="checkbox"/>
Cloison insuffisante dans le regard mixte	<input type="checkbox"/>	<input type="checkbox"/>	<input type="checkbox"/>
