FICHE DE VISITE IVP

| Nom du regard | Accessible ? | 1ère visite | Etat intérieur | Attribué à | Commentaire de ré-attribution |
|---|---|---|---|---|---|
| R45208_4344 | Oui | 09/03/2021 | Moyen | Suez | |

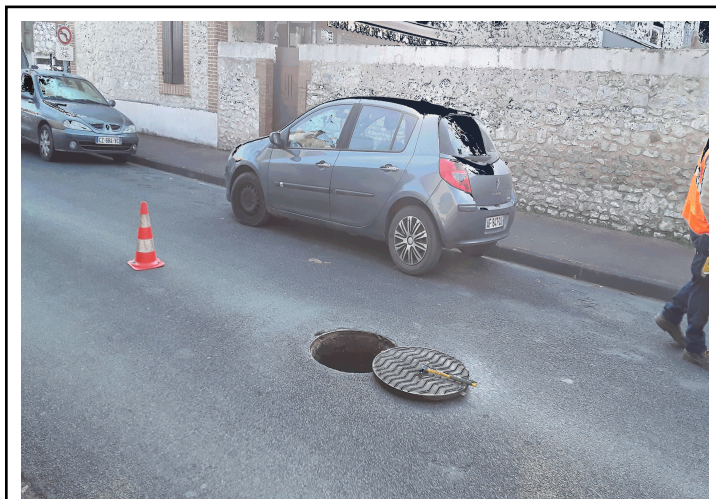
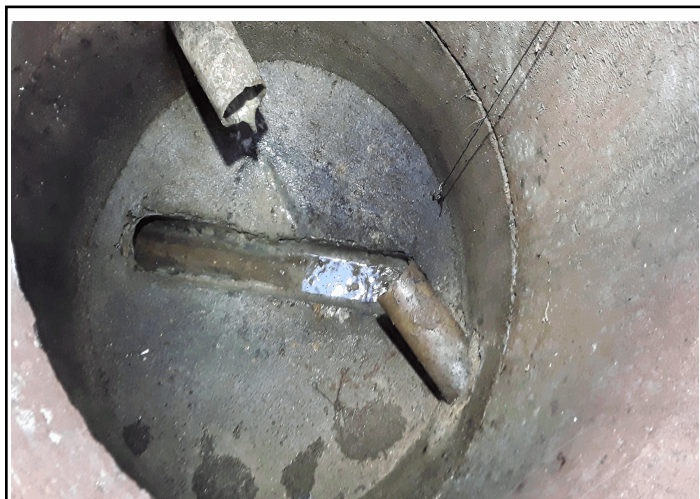
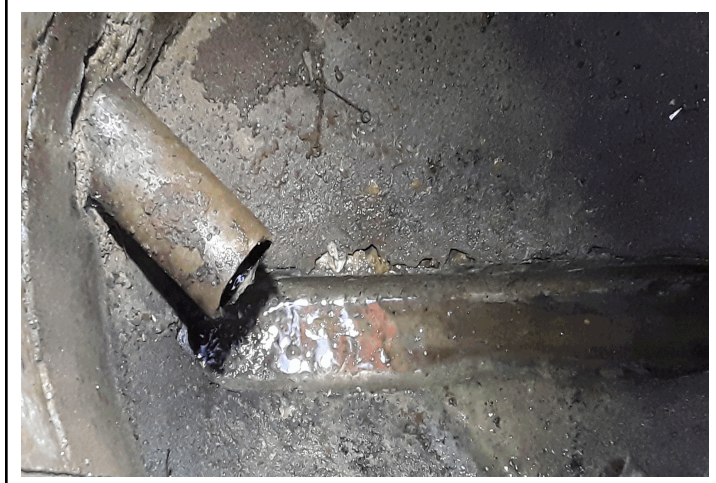
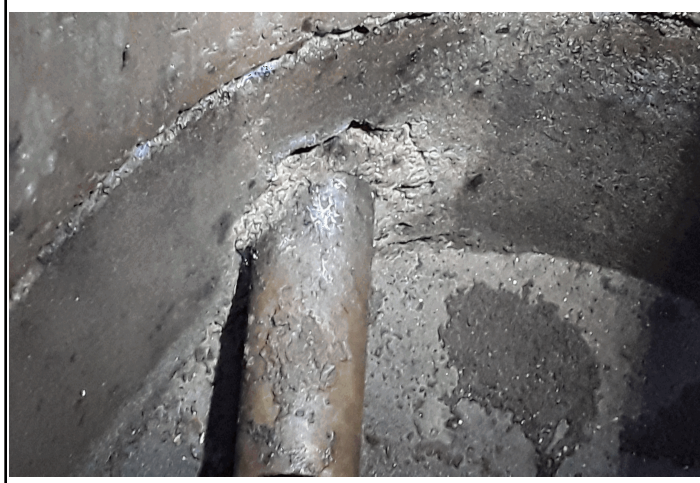
| Etat du regard | Priorité | | |
|---|---|---|---|
| Infiltration dans ouvrage | <input type="checkbox"/> | <input type="checkbox"/> | <input checked="" type="checkbox"/> |
| Branchement mal raccordé sur ouvrage | <input type="checkbox"/> | <input type="checkbox"/> | <input checked="" type="checkbox"/> |
| Fond d'ouvrage à refaire | <input type="checkbox"/> | <input type="checkbox"/> | <input checked="" type="checkbox"/> |
