# Fiche de vie du regard

231 ter Rue Emile Mengin 45200 Montargis

### FICHE DE VISITE IVP

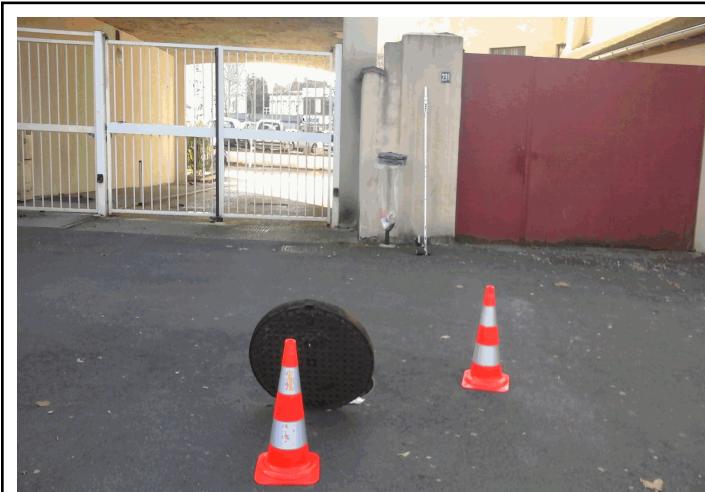
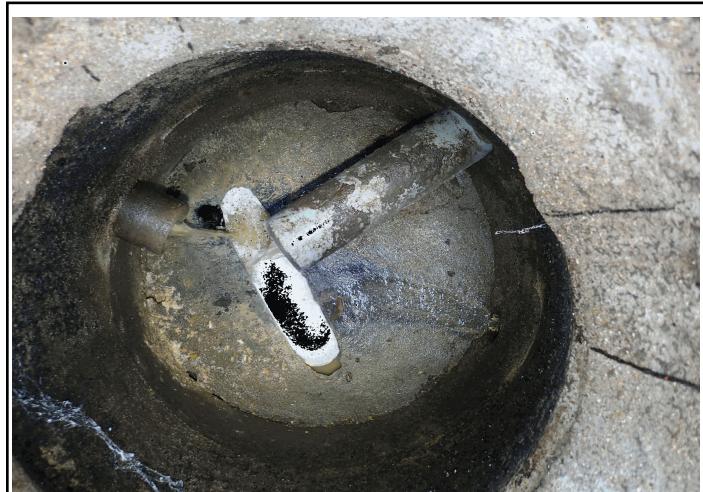
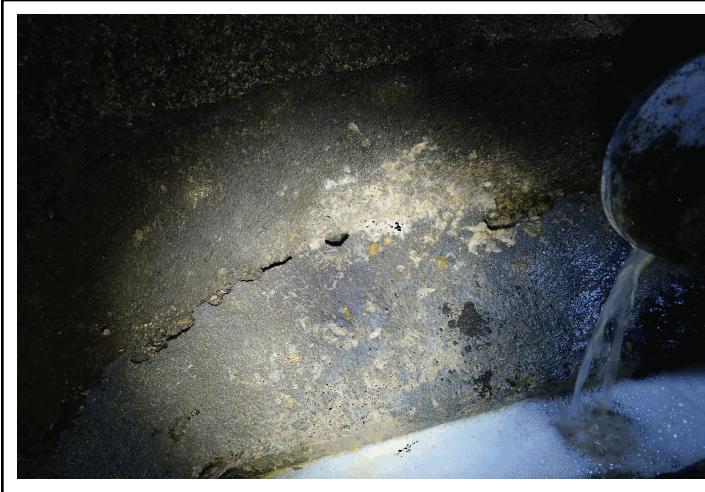
#### PHOTOS FICHE DE VISITE IVP

Nom du regard	Accessible ?	1ère visite	Etat intérieur	Attribué à	Commentaire de ré-attribution
R45208_4381	Oui	10/02/2020	Mauvais	Suez	
Etat du tampon :			Commentaire :		
Etat du regard		Priorité			
		Fort	Moyen	Faible	
Pénétration de racine		<input type="checkbox"/>	<input type="checkbox"/>	<input type="checkbox"/>	
Fissure regard		<input type="checkbox"/>	<input type="checkbox"/>	<input type="checkbox"/>	
Infiltration dans ouvrage		<input type="checkbox"/>	<input type="checkbox"/>	<input type="checkbox"/>	
Branchemet mal raccordé sur ouvrage		<input type="checkbox"/>	<input type="checkbox"/>	<input type="checkbox"/>	
Corrosion H2S		<input type="checkbox"/>	<input type="checkbox"/>	<input type="checkbox"/>	
Odeur		<input type="checkbox"/>	<input type="checkbox"/>	<input type="checkbox"/>	
Fond d'ouvrage à refaire		<input type="checkbox"/>	<input checked="" type="checkbox"/>	<input type="checkbox"/>

Ouvrage traversé par canalisation		<input type="checkbox"/>	<input type="checkbox"/>	<input type="checkbox"/>	
Cloison insuffisante dans le regard mixte		<input type="checkbox"/>	<input type="checkbox"/>	<input type="checkbox"/>	
Autre anomalie ouvrage		<input type="checkbox"/>	<input type="checkbox"/>	<input type="checkbox"/>

26/11/2021

Bon état
