227 Rue Emile Mengin 45200 Montargis

FICHE DE VISITE IVP

Nom du regard	Accessible ?	1ère visite	Etat intérieur	Attribué à	Commentaire de ré-attribution
R45208_4386	Oui	10/02/2020	Mauvais	Suez

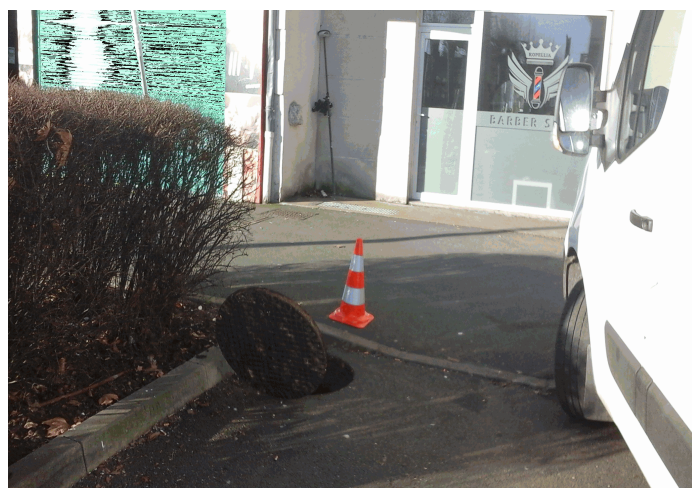
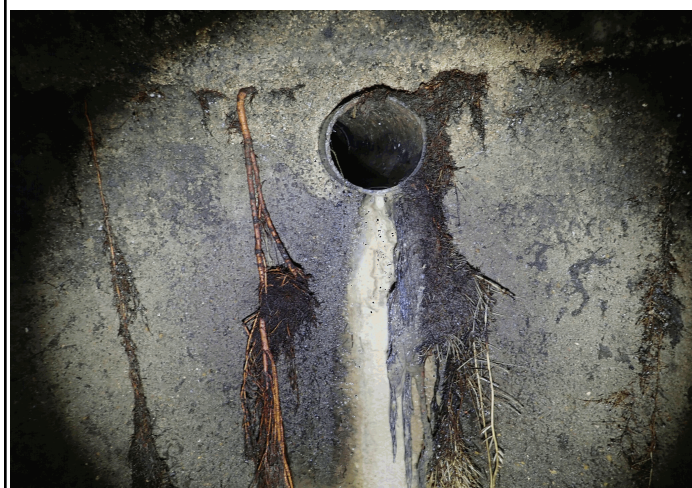
PHOTOS FICHE DE VISITE IVP

Etat du regard	Priorité		
	Fort	Moyen	Faible
Pénétration de racine	<input type="checkbox"/>	<input checked="" type="checkbox"/>	<input type="checkbox"/>
Fissure regard	<input type="checkbox"/>	<input type="checkbox"/>	<input type="checkbox"/>
Infiltration dans ouvrage	<input type="checkbox"/>	<input type="checkbox"/>	<input type="checkbox"/>
Branchement mal raccordé sur ouvrage	<input type="checkbox"/>	<input type="checkbox"/>	<input type="checkbox"/>
Corrosion H2S	<input type="checkbox"/>	<input type="checkbox"/>	<input type="checkbox"/>
Odeur	<input type="checkbox"/>	<input type="checkbox"/>	<input type="checkbox"/>
Fond d'ouvrage à refaire	<input type="checkbox"/>	<input type="checkbox"/>	<input type="checkbox"/>
Ouvrage traversé par canalisation	<input type="checkbox"/>	<input type="checkbox"/>	<input type="checkbox"/>
Cloison insuffisante dans le regard mixte	<input type="checkbox"/>	<input type="checkbox"/>	<input type="checkbox"/>

TRAVAUX EFFECTUES

26/11/2021

Bon état
