Fiche de vie du regard

1 Rue Etienne Dolet 45200 Montargis

FICHE DE VISITE IVP

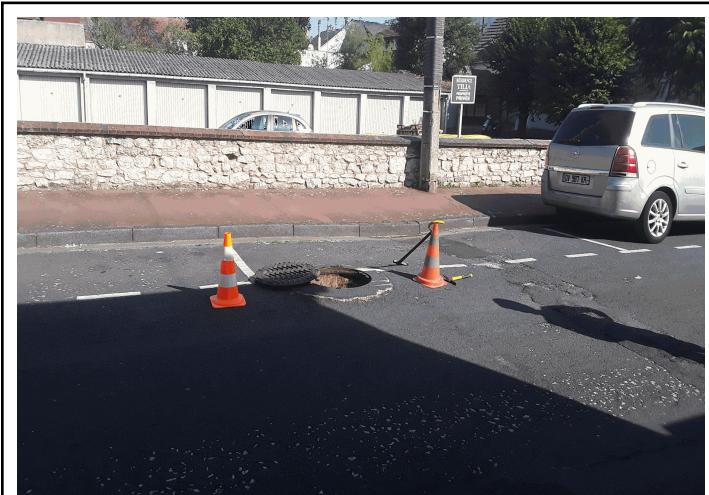
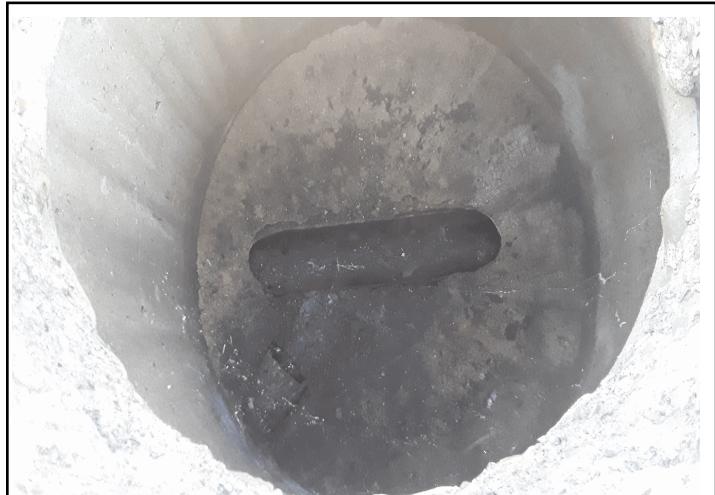
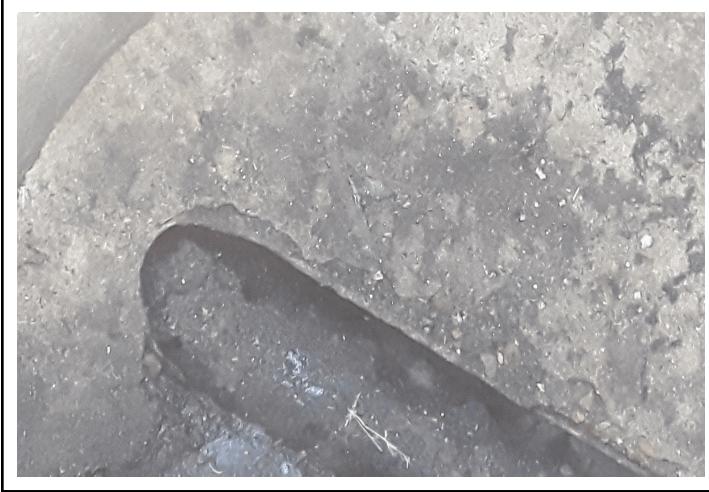
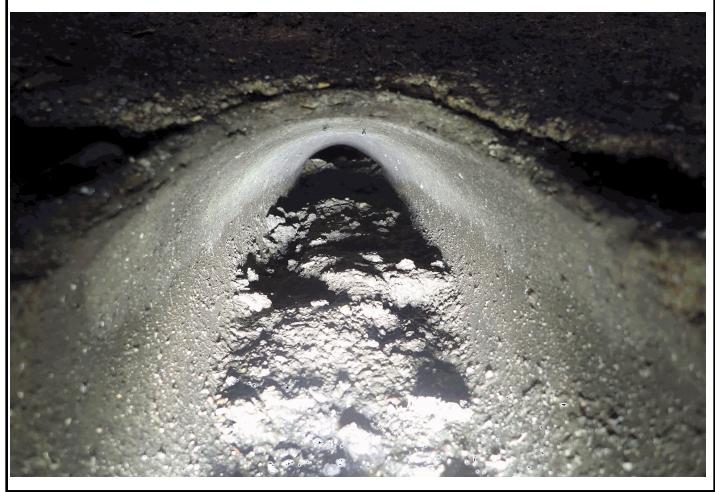
Nom du regard	Accessible ?	1ère visite	Etat intérieur	Attribué à	Commentaire de ré-attribution
R45208_4389	Oui	18/09/2020	Moyen	Suez	
Etat du tampon :		Commentaire :			
		Tête réseau non bouchée			
Etat du regard	Priorité				
	Fort	<input type="checkbox"/>	<input type="checkbox"/>	<input type="checkbox"/>	
Pénétration de racine	Moyen	<input type="checkbox"/>	<input type="checkbox"/>	<input type="checkbox"/>	
Fissure regard	Faible	<input type="checkbox"/>	<input type="checkbox"/>	<input type="checkbox"/>	
Infiltration dans ouvrage		<input type="checkbox"/>	<input type="checkbox"/>	<input type="checkbox"/>	
Branchemet mal raccordé sur ouvrage		<input type="checkbox"/>	<input type="checkbox"/>	<input type="checkbox"/>	
Corrosion H2S		<input type="checkbox"/>	<input type="checkbox"/>	<input type="checkbox"/>	
Odeur		<input type="checkbox"/>	<input type="checkbox"/>	<input type="checkbox"/>	
Fond d'ouvrage à refaire		<input type="checkbox"/>	<input type="checkbox"/>	<input checked="" type="checkbox"/>

Ouvrage traversé par canalisation		<input type="checkbox"/>	<input type="checkbox"/>	<input type="checkbox"/>	
Cloison insuffisante dans le regard mixte		<input type="checkbox"/>	<input type="checkbox"/>	<input type="checkbox"/>	
Autre anomalie ouvrage		<input checked="" type="checkbox"/>	<input type="checkbox"/>	<input type="checkbox"/>
