Fiche de vie du regard

225 Rue Emile Mengin 45200 Montargis

FICHE DE VISITE IVP

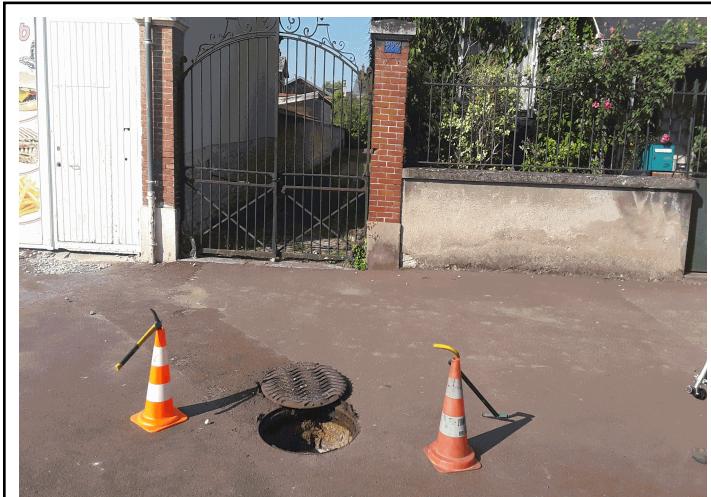
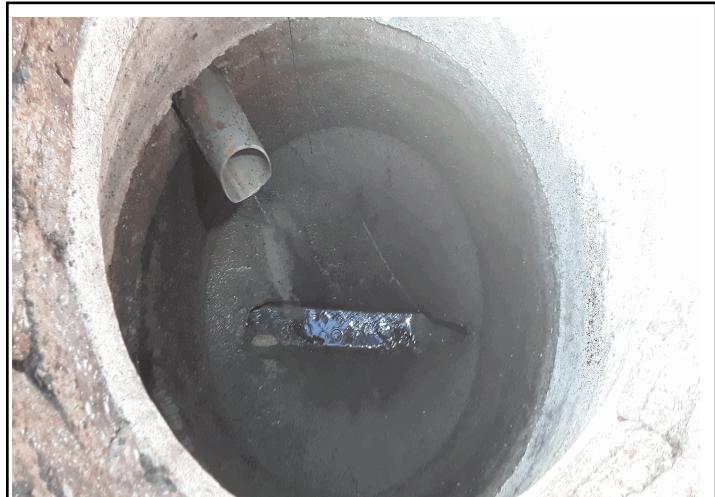
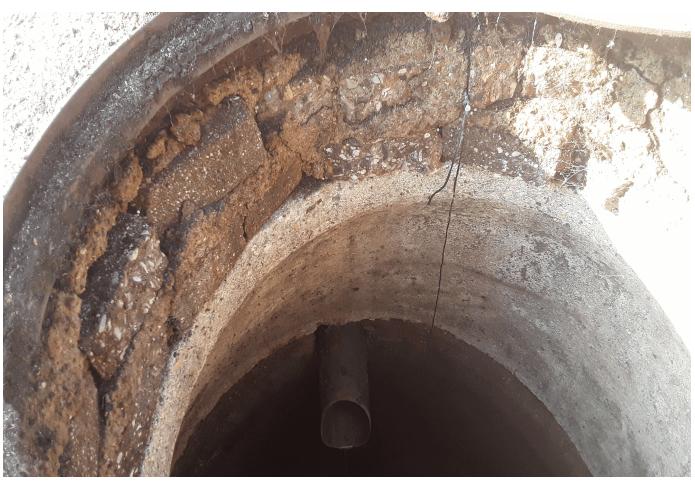
R45208_4399	Oui	18/09/2020	Moyen	Suez	
-------------	-----	------------	-------	------	--

Etat du regard	Priorité
Pénétration de racine	<input type="checkbox"/> <input type="checkbox"/> <input type="checkbox"/>
Fissure regard	<input type="checkbox"/> <input checked="" type="checkbox"/> <input type="checkbox"/>
Infiltration dans ouvrage	<input type="checkbox"/> <input type="checkbox"/> <input type="checkbox"/>
Branchemet mal raccordé sur ouvrage	<input type="checkbox"/> <input type="checkbox"/> <input checked="" type="checkbox"/>
Corrosion H2S	<input type="checkbox"/> <input type="checkbox"/> <input type="checkbox"/>
Odeur	<input type="checkbox"/> <input type="checkbox"/> <input type="checkbox"/>
Fond d'ouvrage à refaire	<input type="checkbox"/> <input type="checkbox"/> <input type="checkbox"/>
Ouvrage traversé par canalisation	<input type="checkbox"/> <input type="checkbox"/> <input type="checkbox"/>
Cloison insuffisante dans le regard mixte	<input type="checkbox"/> <input type="checkbox"/> <input type="checkbox"/>
