Fiche de vie du regard

6 Rue Etienne Dolet 45200 Montargis

FICHE DE VISITE IVP

| Nom du regard | Accessible ? | 1ère visite | Etat intérieur | Attribué à | Commentaire de ré-attribution |
|---|---|---|---|---|---|
| R45208_4416 | Oui | 18/09/2020 | Moyen | Suez | |

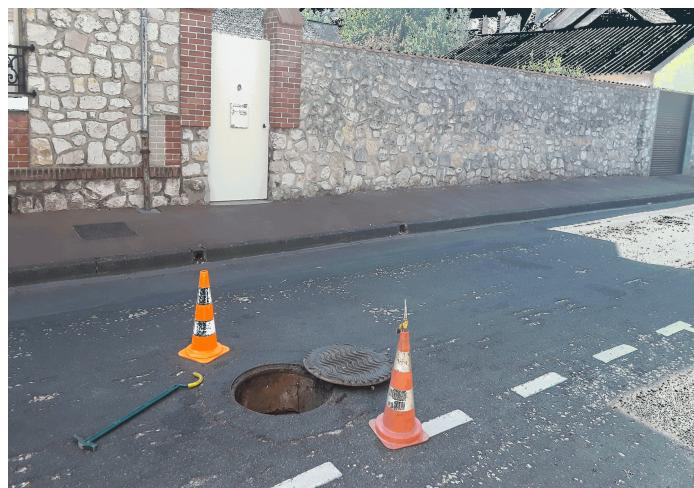
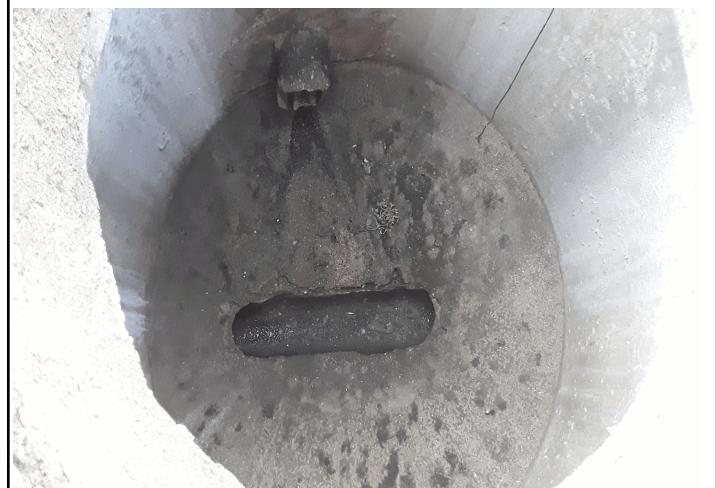
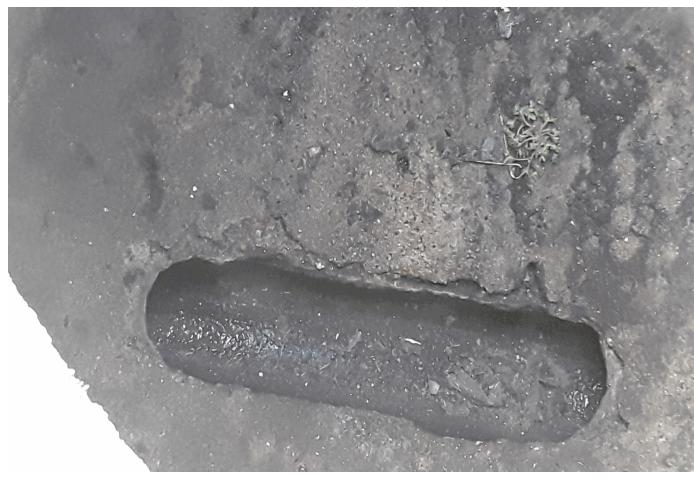
PHOTOS FICHE DE VISITE IVP

| Nom du regard | Accessible ? | 1ère visite | Etat intérieur | Attribué à | Commentaire de ré-attribution |
|---|---|---|---|---|---|
| Fond d'ouvrage à refaire | | <input type="checkbox"/> | <input type="checkbox"/> | <input checked="" type="checkbox"/> | |
