215 Rue Emile Mengin 45200 Montargis

FICHE DE VISITE IVP

| Nom du regard | Accessible ? | 1ère visite | Etat intérieur | Attribué à | Commentaire de ré-attribution |
|---|---|---|---|---|---|
| R45208_4417 | Oui | 18/09/2020 | Moyen | Suez | |

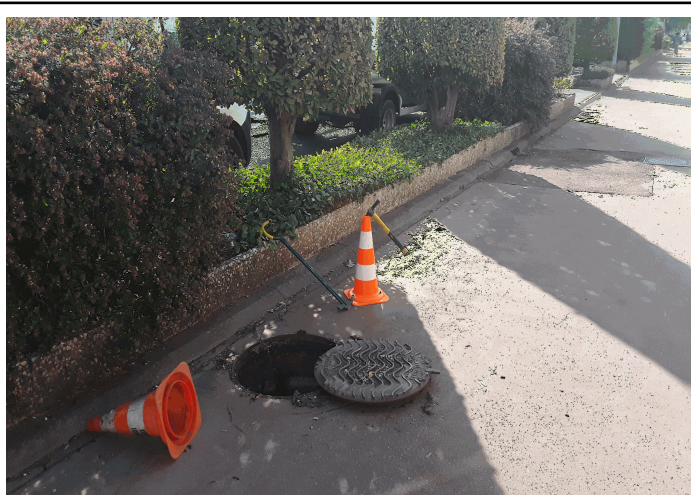
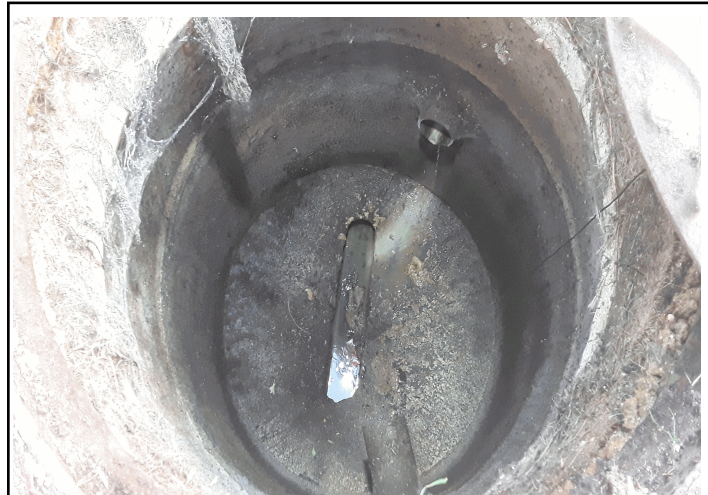
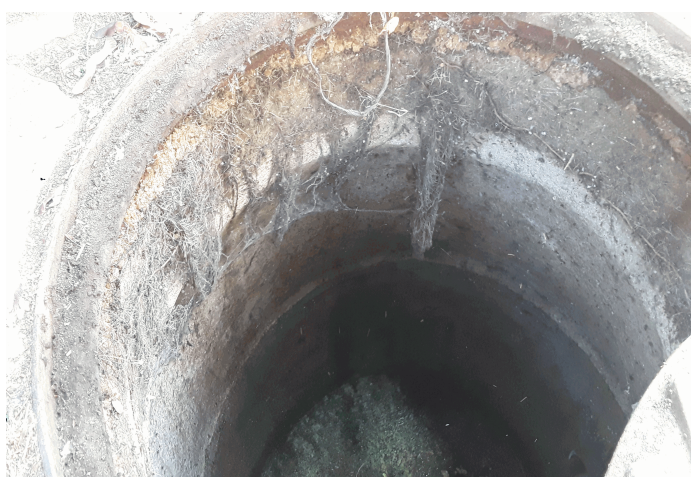
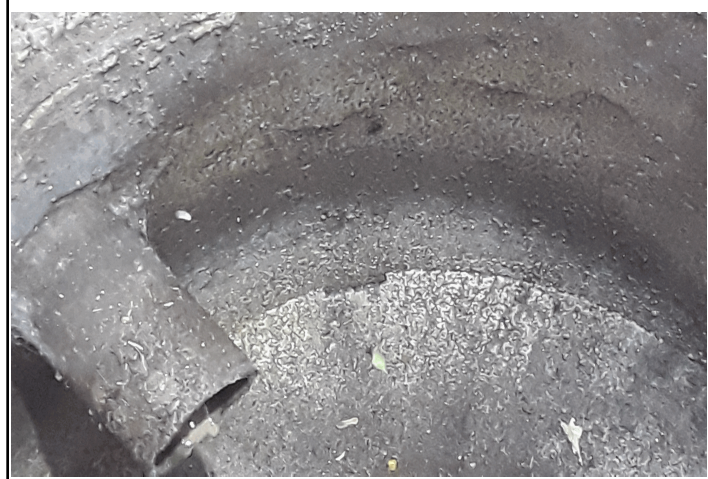
PHOTOS FICHE DE VISITE IVP

| Etat du regard | Priorité | | |
|---|---|---|---|
| Pénétration de racine | <input type="checkbox"/> | <input type="checkbox"/> | <input checked="" type="checkbox"/> |
| Fond d'ouvrage à refaire | <input type="checkbox"/> | <input type="checkbox"/> | <input checked="" type="checkbox"/> |
