Fiche de vie du regard

177 Rue Emile Mengin 45200 Montargis

FICHE DE VISITE IVP

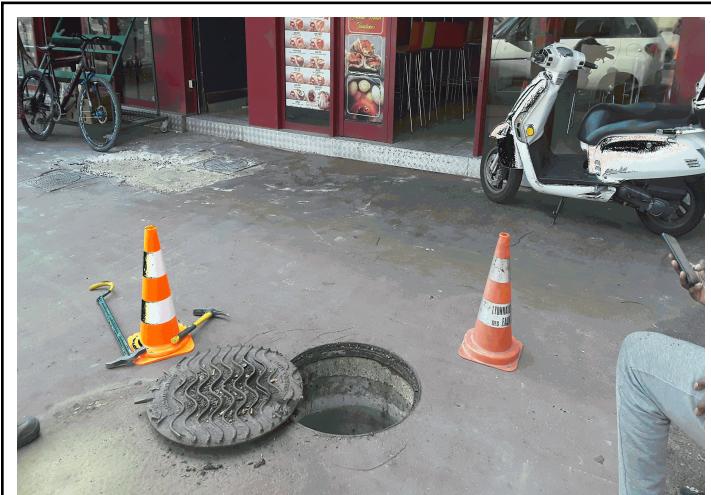
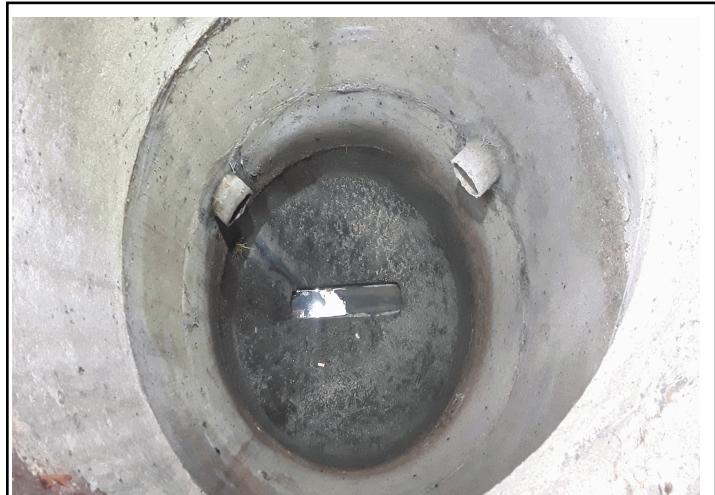
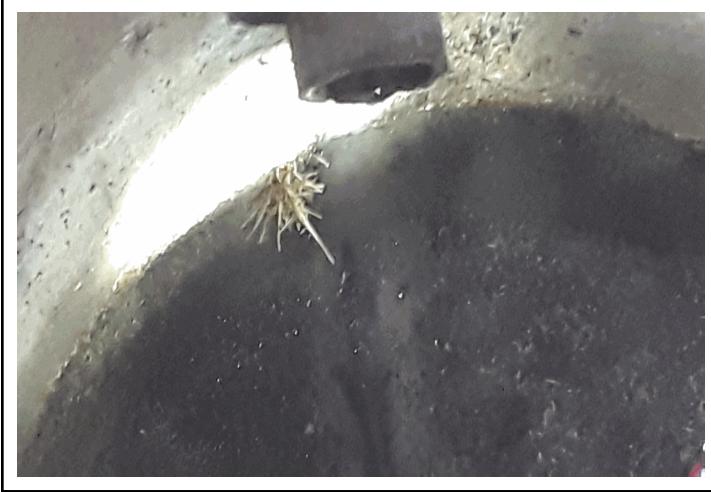
PHOTOS FICHE DE VISITE IVP

Nom du regard	Accessible ?	1ère visite	Etat intérieur	Attribué à	Commentaire de ré-attribution
R45208_4441	Oui	18/09/2020	Moyen	Suez	
Etat du tampon :		Commentaire :			
Etat du regard	Priorité				
Pénétration de racine	Fort	<input type="checkbox"/>	<input type="checkbox"/>	<input checked="" type="checkbox"/>	
Fissure regard	Moyen	<input type="checkbox"/>	<input type="checkbox"/>	<input type="checkbox"/>	
Infiltration dans ouvrage	Faible	<input type="checkbox"/>	<input type="checkbox"/>	<input type="checkbox"/>	
Branchement mal raccordé sur ouvrage		<input type="checkbox"/>	<input type="checkbox"/>	<input type="checkbox"/>	
Corrosion H2S		<input type="checkbox"/>	<input type="checkbox"/>	<input type="checkbox"/>	
Odeur		<input type="checkbox"/>	<input type="checkbox"/>	<input type="checkbox"/>	
Fond d'ouvrage à refaire		<input type="checkbox"/>	<input type="checkbox"/>	<input type="checkbox"/>	
Ouvrage traversé par canalisation		<input type="checkbox"/>	<input type="checkbox"/>	<input type="checkbox"/>
