Fiche de vie du regard

94 Rue Paul Doumer 45200 Montargis

FICHE DE VISITE IVP

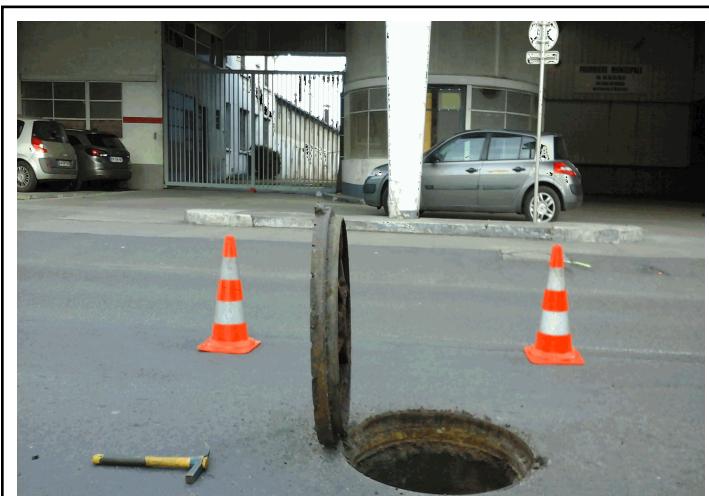
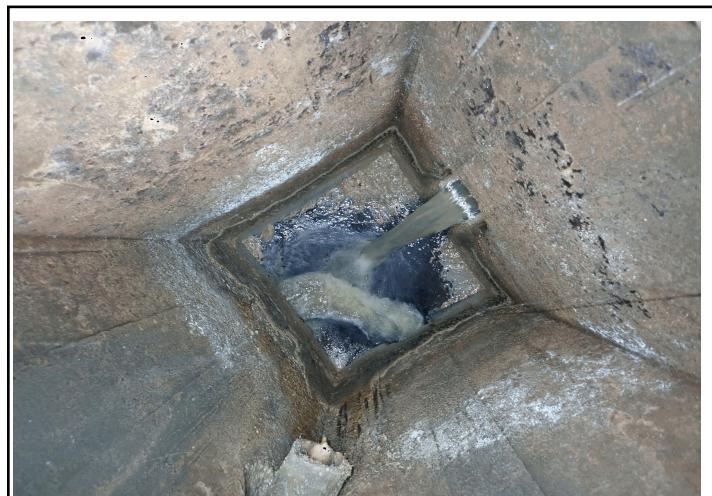
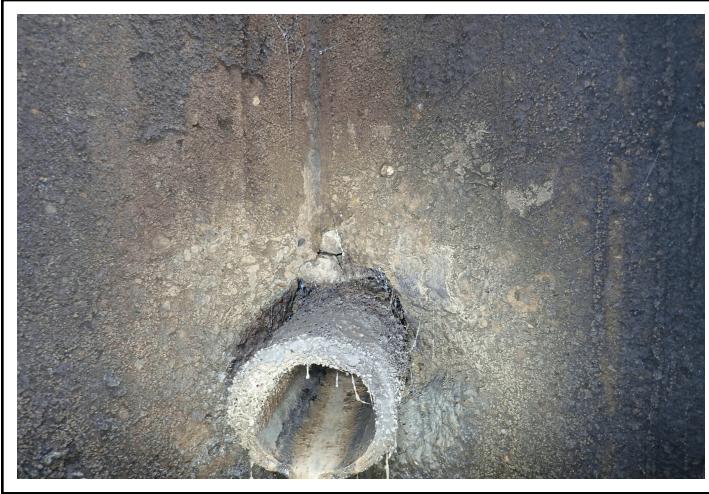
PHOTOS FICHE DE VISITE IVP

Nom du regard	Accessible ?	1ère visite	Etat intérieur	Attribué à	Commentaire de ré-attribution
R45208_4507	Oui	10/02/2020	Moyen	Suez	
Etat du tampon :		Commentaire :			
Etat du regard	Priorité	Fort	Moyen	Faible	
Pénétration de racine		<input type="checkbox"/>	<input type="checkbox"/>	<input type="checkbox"/>	
Fissure regard		<input type="checkbox"/>	<input type="checkbox"/>	<input type="checkbox"/>	
Infiltration dans ouvrage		<input type="checkbox"/>	<input type="checkbox"/>	<input type="checkbox"/>	
Branchemet mal raccordé sur ouvrage		<input type="checkbox"/>	<input checked="" type="checkbox"/>	<input type="checkbox"/>	
Corrosion H2S		<input type="checkbox"/>	<input type="checkbox"/>	<input type="checkbox"/>	
Odeur		<input type="checkbox"/>	<input type="checkbox"/>	<input type="checkbox"/>	
Fond d'ouvrage à refaire		<input type="checkbox"/>	<input type="checkbox"/>	<input type="checkbox"/>	
Ouvrage traversé par canalisation		<input type="checkbox"/>	<input type="checkbox"/>	<input type="checkbox"/>

Cloison insuffisante dans le regard mixte		<input type="checkbox"/>	<input type="checkbox"/>	<input type="checkbox"/>	
Autre anomalie ouvrage		<input type="checkbox"/>	<input type="checkbox"/>	<input type="checkbox"/>

TRAVAUX EFFECTUÉS

26/11/2021

Bon état
