# Fiche de vie du regard

13 Rue Marcel Sembat 45200 Montargis

### FICHE DE VISITE IVP

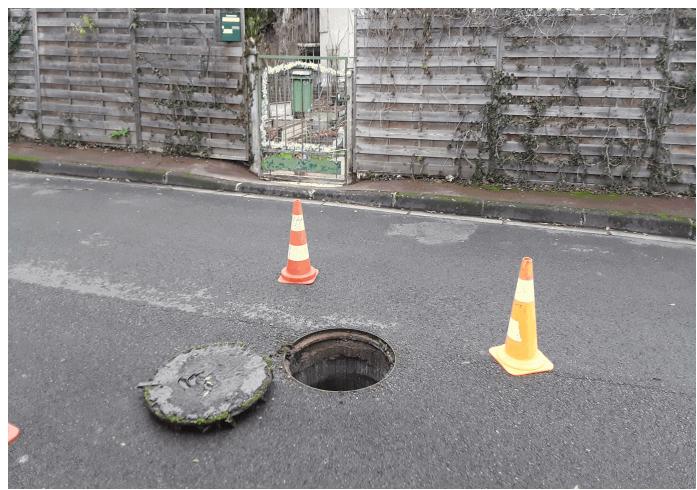
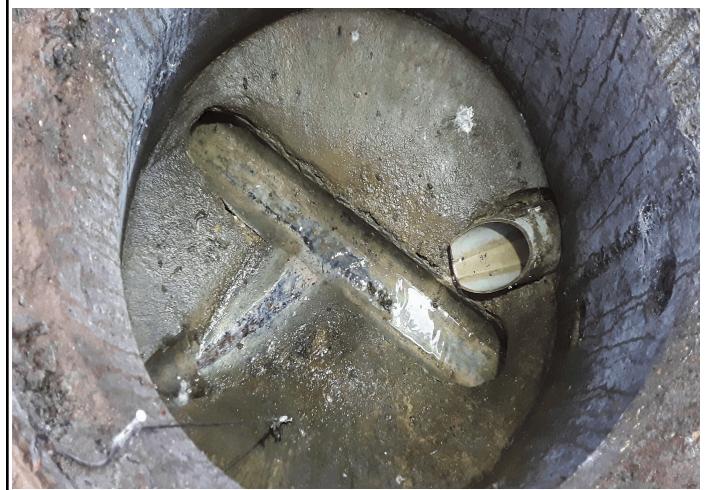
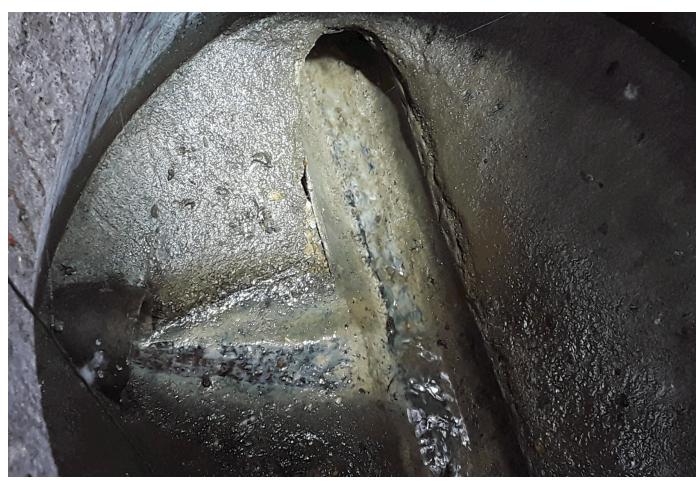
Nom du regard	Accessible ?	1ère visite	Etat intérieur	Attribué à	Commentaire de ré-attribution
R45208_4535	Oui	17/12/2020	Moyen	Suez
