24 Rue Molière 45200 Montargis

FICHE DE VISITE IVP

Nom du regard	Accessible ?	1ère visite	Etat intérieur	Attribué à	Commentaire de ré-attribution
R45208_4583	Oui	17/12/2020	Mauvais	A définir

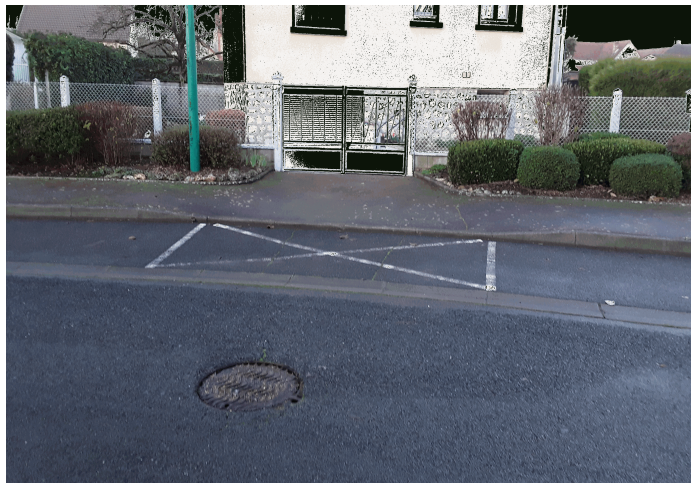
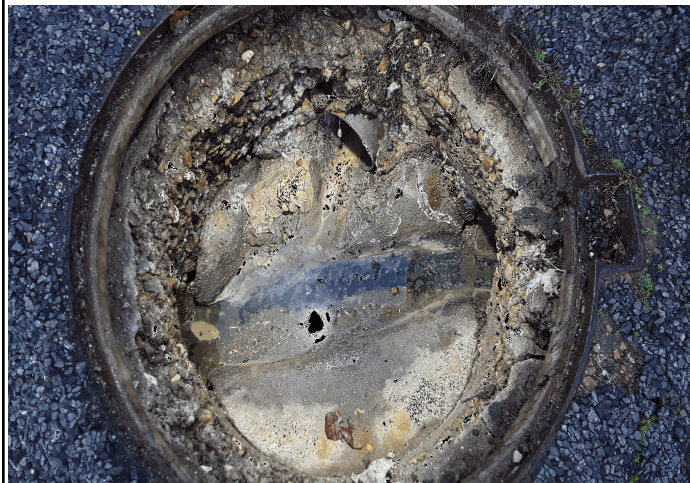
Etat du regard	Priorité		
	Fort	Moyen	Faible
Pénétration de racine	<input type="checkbox"/>	<input type="checkbox"/>	<input checked="" type="checkbox"/>
Fissure regard	<input type="checkbox"/>	<input type="checkbox"/>	<input type="checkbox"/>
Infiltration dans ouvrage	<input type="checkbox"/>	<input checked="" type="checkbox"/>	<input type="checkbox"/>
Branchement mal raccordé sur ouvrage	<input type="checkbox"/>	<input type="checkbox"/>	<input type="checkbox"/>
Corrosion H2S	<input checked="" type="checkbox"/>	<input type="checkbox"/>	<input type="checkbox"/>
Odeur	<input type="checkbox"/>	<input checked="" type="checkbox"/>	<input type="checkbox"/>
Fond d'ouvrage à refaire	<input type="checkbox"/>	<input checked="" type="checkbox"/>	<input type="checkbox"/>
Ouvrage traversé par canalisation	<input type="checkbox"/>	<input type="checkbox"/>	<input type="checkbox"/>
Cloison insuffisante dans le regard mixte	<input type="checkbox"/>	<input type="checkbox"/>	<input type="checkbox"/>
