# Fiche de vie du regard

17 Rue Molière 45200 Montargis

### FICHE DE VISITE IVP

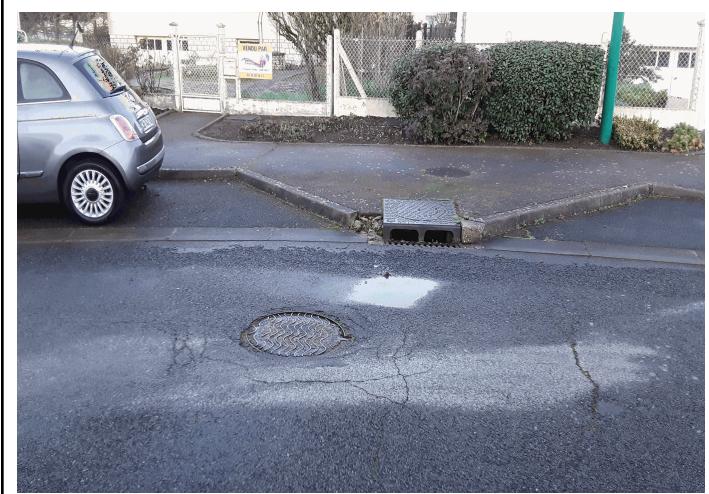
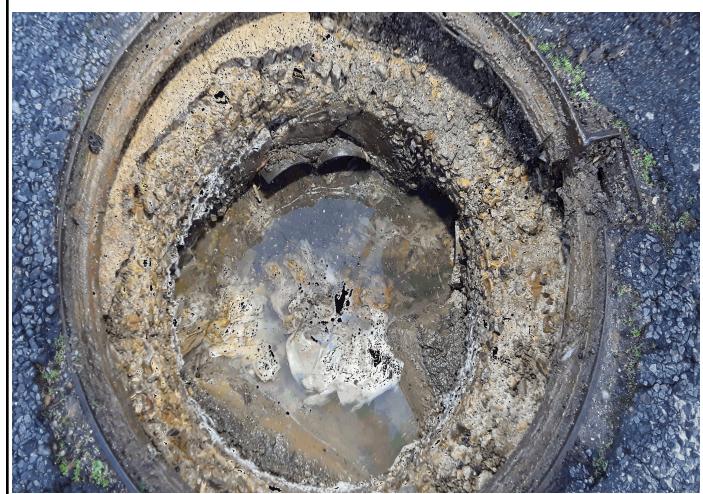
Nom du regard	Accessible ?	1ère visite	Etat intérieur	Attribué à	Commentaire de ré-attribution
R45208_4592	Oui	17/12/2020	Mauvais	A définir

Etat du regard	Priorité
Pénétration de racine	<input type="checkbox"/> <input type="checkbox"/> <input type="checkbox"/>
Fissure regard	<input type="checkbox"/> <input type="checkbox"/> <input type="checkbox"/>
Infiltration dans ouvrage	<input type="checkbox"/> <input checked="" type="checkbox"/> <input type="checkbox"/>
Branchemet mal raccordé sur ouvrage	<input type="checkbox"/> <input type="checkbox"/> <input type="checkbox"/>
Corrosion H2S	<input checked="" type="checkbox"/> <input type="checkbox"/> <input type="checkbox"/>
Odeur	<input type="checkbox"/> <input checked="" type="checkbox"/> <input type="checkbox"/>
Fond d'ouvrage à refaire	<input type="checkbox"/> <input checked="" type="checkbox"/> <input type="checkbox"/>
Ouvrage traversé par canalisation	<input type="checkbox"/> <input type="checkbox"/> <input type="checkbox"/>
Cloison insuffisante dans le regard mixte	<input type="checkbox"/> <input type="checkbox"/> <input type="checkbox"/>
