Fiche de vie du regard

16 Rue Molière 45200 Montargis

FICHE DE VISITE IVP

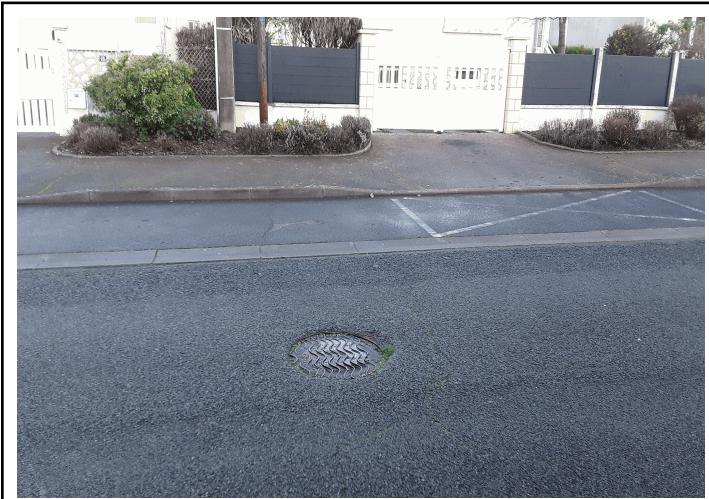
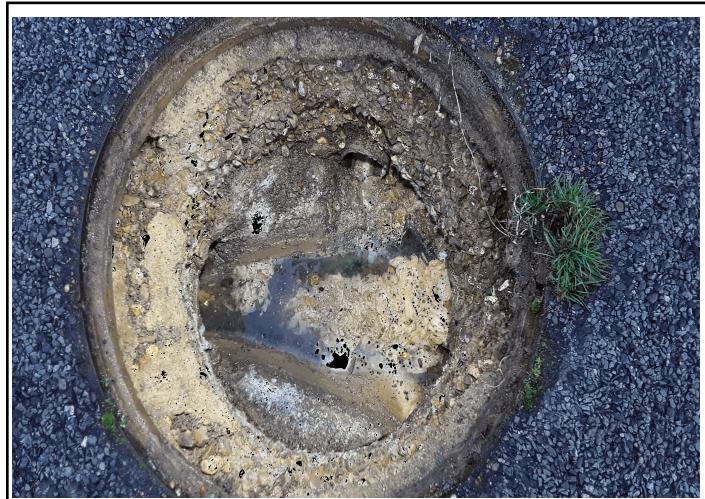
PHOTOS FICHE DE VISITE IVP

Nom du regard	Accessible ?	1ère visite	Etat intérieur	Attribué à	Commentaire de ré-attribution
R45208_4601	Oui	17/12/2020	Mauvais	A définir

Etat du regard	Priorité
Pénétration de racine	<input type="checkbox"/> <input type="checkbox"/> <input type="checkbox"/>
Fissure regard	<input type="checkbox"/> <input type="checkbox"/> <input type="checkbox"/>
Infiltration dans ouvrage	<input type="checkbox"/> <input checked="" type="checkbox"/> <input type="checkbox"/>
Branchemet mal raccordé sur ouvrage	<input type="checkbox"/> <input type="checkbox"/> <input type="checkbox"/>
Corrosion H2S	<input checked="" type="checkbox"/> <input type="checkbox"/> <input type="checkbox"/>
Odeur	<input type="checkbox"/> <input checked="" type="checkbox"/> <input type="checkbox"/>
Fond d'ouvrage à refaire	<input type="checkbox"/> <input checked="" type="checkbox"/> <input type="checkbox"/>
Ouvrage traversé par canalisation	<input type="checkbox"/> <input type="checkbox"/> <input type="checkbox"/>
Cloison insuffisante dans le regard mixte	<input type="checkbox"/> <input type="checkbox"/> <input type="checkbox"/>
