FICHE DE VISITE IVP

Nom du regard	Accessible ?	1ère visite	Etat intérieur	Attribué à	Commentaire de ré-attribution
R45208_4612	Oui	17/12/2020	Moyen	Suez

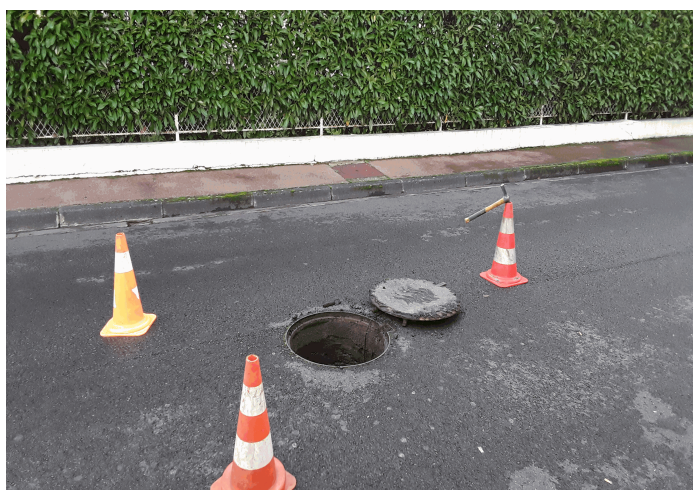
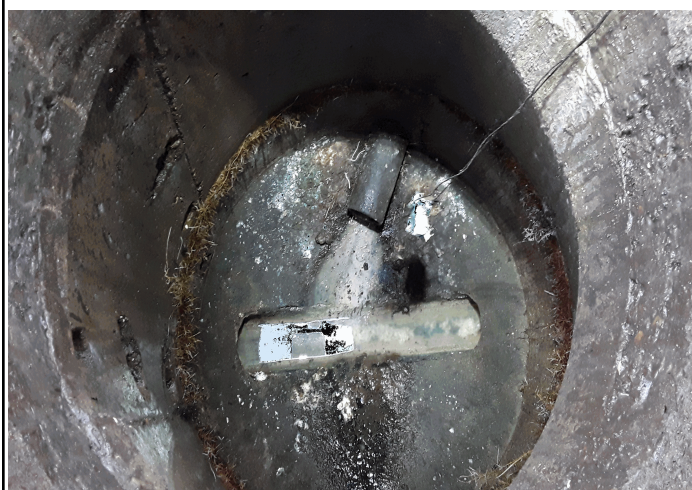
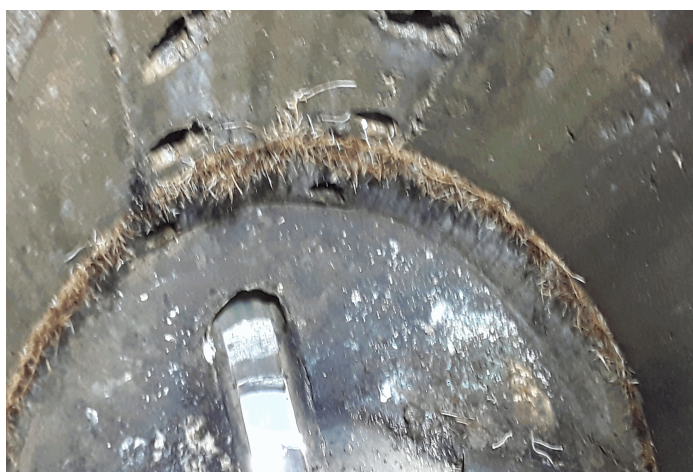
Etat du regard	Priorité		
	Fort	Moyen	Faible
Pénétration de racine	<input type="checkbox"/>	<input checked="" type="checkbox"/>	<input type="checkbox"/>
Fissure regard	<input type="checkbox"/>	<input type="checkbox"/>	<input type="checkbox"/>
Infiltration dans ouvrage	<input type="checkbox"/>	<input type="checkbox"/>	<input type="checkbox"/>
Branchement mal raccordé sur ouvrage	<input type="checkbox"/>	<input type="checkbox"/>	<input type="checkbox"/>
Corrosion H2S	<input type="checkbox"/>	<input type="checkbox"/>	<input type="checkbox"/>
Odeur	<input type="checkbox"/>	<input type="checkbox"/>	<input type="checkbox"/>
Fond d'ouvrage à refaire	<input type="checkbox"/>	<input type="checkbox"/>	<input type="checkbox"/>
Ouvrage traversé par canalisation	<input type="checkbox"/>	<input type="checkbox"/>	<input type="checkbox"/>
Cloison insuffisante dans le regard mixte	<input type="checkbox"/>	<input type="checkbox"/>	<input type="checkbox"/>
