# Fiche de vie du regard

14 Rue Molière 45200 Montargis

Nom du regard	Accessible ?	1ère visite	Etat intérieur	Attribué à	Commentaire de ré-attribution
R45208_4615	Oui	17/12/2020	Mauvais	A définir

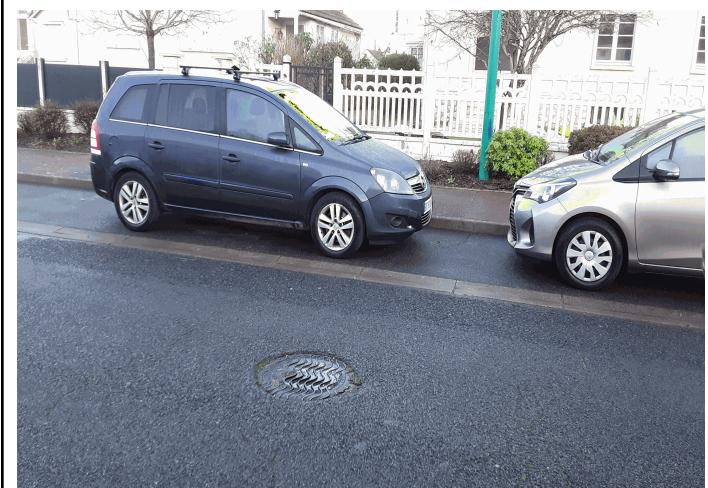
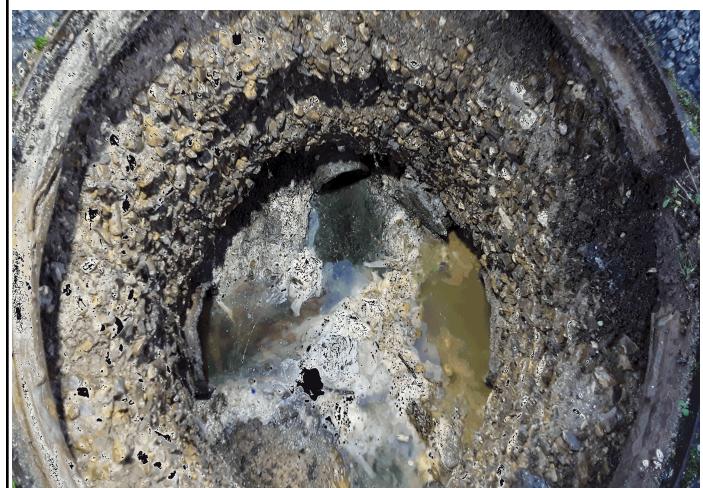
Etat du regard	Priorité
Pénétration de racine	<input type="checkbox"/> <input type="checkbox"/> <input type="checkbox"/>
Fissure regard	<input type="checkbox"/> <input type="checkbox"/> <input checked="" type="checkbox"/>
Infiltration dans ouvrage	<input type="checkbox"/> <input type="checkbox"/> <input type="checkbox"/>
Branchemet mal raccordé sur ouvrage	<input type="checkbox"/> <input type="checkbox"/> <input type="checkbox"/>
Corrosion H2S	<input checked="" type="checkbox"/> <input type="checkbox"/> <input type="checkbox"/>
Odeur	<input type="checkbox"/> <input checked="" type="checkbox"/> <input type="checkbox"/>
Fond d'ouvrage à refaire	<input checked="" type="checkbox"/> <input type="checkbox"/> <input type="checkbox"/>
Ouvrage traversé par canalisation	<input type="checkbox"/> <input type="checkbox"/> <input type="checkbox"/>
Cloison insuffisante dans le regard mixte	<input type="checkbox"/> <input type="checkbox"/> <input type="checkbox"/>
