Adresse du regard

11 Rue Molière 45200 Montargis

Nom du regard	Accessible ?	1ère visite	Etat intérieur	Attribué à	Commentaire de ré-attribution
R45208_4634	Oui	17/12/2020	Mauvais	Suez

PHOTOS FICHE DE VISITE IVP

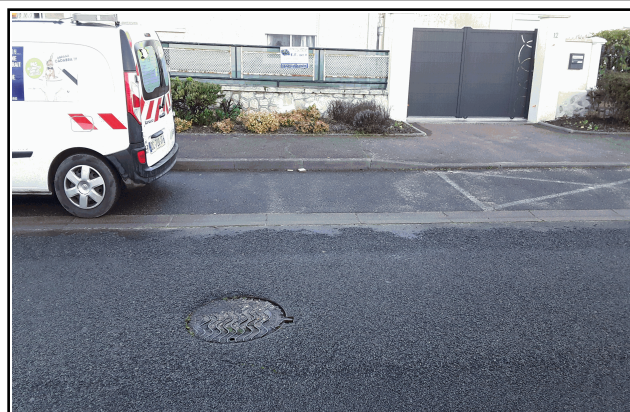
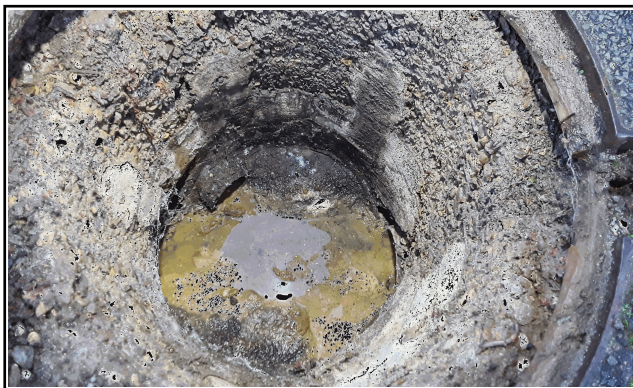
Etat du regard	Priorité		
	Fort	Moyen	Faible
Pénétration de racine	<input type="checkbox"/>	<input type="checkbox"/>	<input type="checkbox"/>
Fissure regard	<input type="checkbox"/>	<input checked="" type="checkbox"/>	<input type="checkbox"/>
Infiltration dans ouvrage	<input type="checkbox"/>	<input checked="" type="checkbox"/>	<input type="checkbox"/>
Branchement mal raccordé sur ouvrage	<input type="checkbox"/>	<input type="checkbox"/>	<input type="checkbox"/>
Corrosion H2S	<input checked="" type="checkbox"/>	<input type="checkbox"/>	<input type="checkbox"/>
Odeur	<input type="checkbox"/>	<input checked="" type="checkbox"/>	<input type="checkbox"/>
Fond d'ouvrage à refaire	<input checked="" type="checkbox"/>	<input type="checkbox"/>	<input type="checkbox"/>
Ouvrage traversé par canalisation	<input type="checkbox"/>	<input type="checkbox"/>	<input type="checkbox"/>
Cloison insuffisante dans le regard mixte	<input type="checkbox"/>	<input type="checkbox"/>	<input type="checkbox"/>
