Adresse du regard

2 Rue Marcel Sembat 45200 Montargis

PHOTOS FICHE DE VISITE IVP

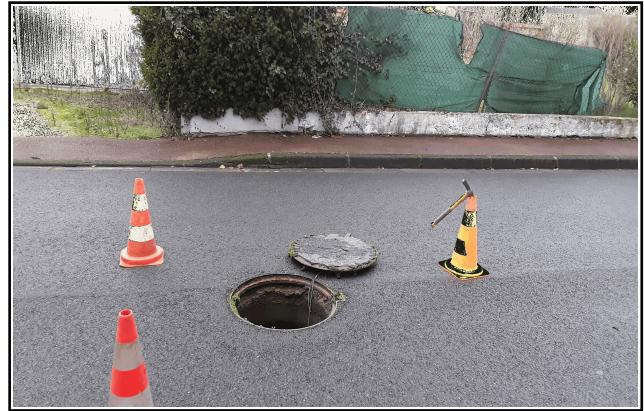
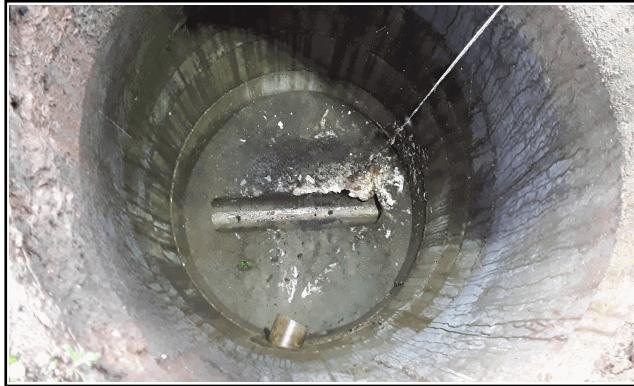
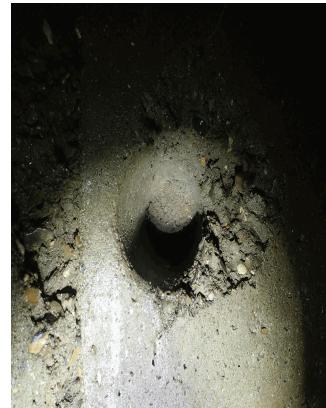
Nom du regard	Accessible ?	1ère visite	Etat intérieur	Attribué à	Commentaire de ré-attribution
R45208_4661	Oui	17/12/2020	Moyen	Suez	
Etat du tampon :		Commentaire :			
Etat du regard	Priorité				
	Fort	<input type="checkbox"/>	Moyen	<input type="checkbox"/>	Faible
Pénétration de racine		<input type="checkbox"/>	<input type="checkbox"/>	<input type="checkbox"/>	
Fissure regard		<input type="checkbox"/>	<input type="checkbox"/>	<input type="checkbox"/>	
Infiltration dans ouvrage		<input type="checkbox"/>	<input checked="" type="checkbox"/>	<input type="checkbox"/>	
Branchemet mal raccordé sur ouvrage		<input type="checkbox"/>	<input type="checkbox"/>	<input type="checkbox"/>	
Corrosion H2S		<input type="checkbox"/>	<input type="checkbox"/>	<input type="checkbox"/>	
Odeur		<input type="checkbox"/>	<input type="checkbox"/>	<input type="checkbox"/>	
Fond d'ouvrage à refaire		<input type="checkbox"/>	<input type="checkbox"/>	<input type="checkbox"/>
