### FICHE DE VISITE IVP

Nom du regard	Accessible ?	1ère visite	Etat intérieur	Attribué à	Commentaire de ré-attribution
R45208_4790	Oui	10/02/2020	Mauvais	Suez

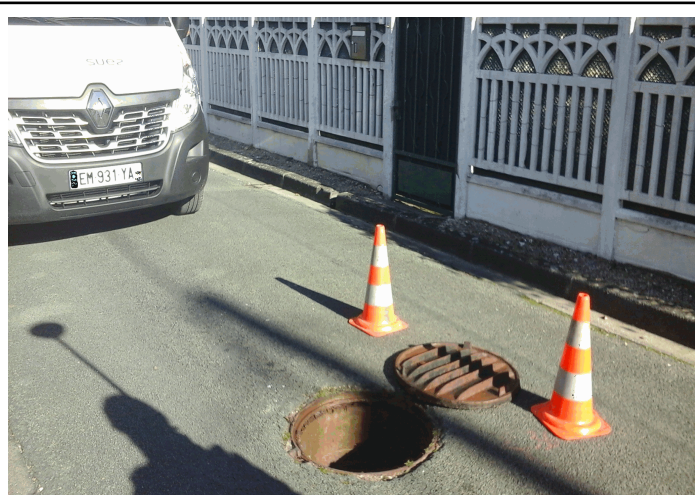
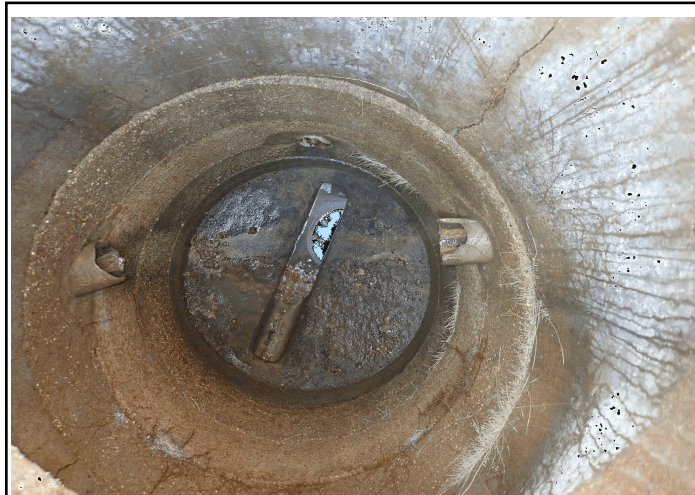
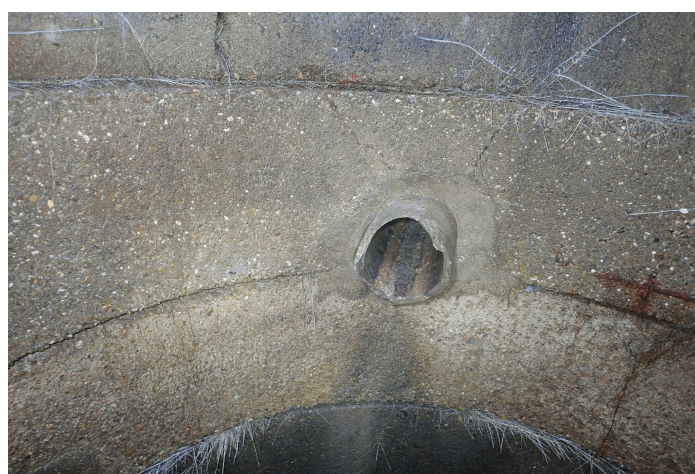
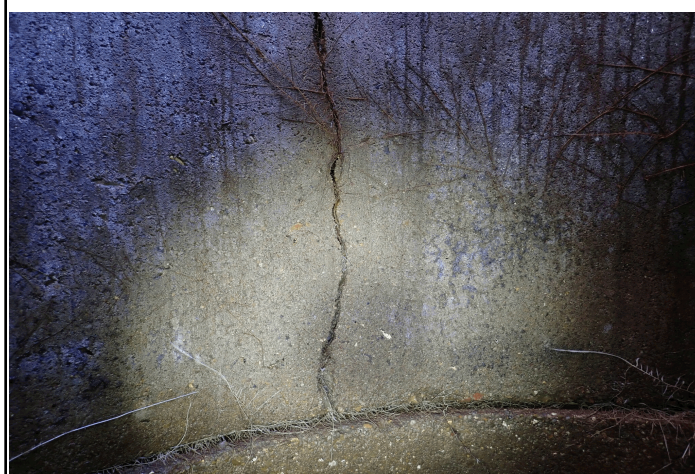
Etat du regard	Priorité		
	Fort	Moyen	Faible
Pénétration de racine	<input type="checkbox"/>	<input checked="" type="checkbox"/>	<input type="checkbox"/>
Fissure regard	<input type="checkbox"/>	<input checked="" type="checkbox"/>	<input type="checkbox"/>
Infiltration dans ouvrage	<input type="checkbox"/>	<input type="checkbox"/>	<input checked="" type="checkbox"/>
Branchement mal raccordé sur ouvrage	<input type="checkbox"/>	<input type="checkbox"/>	<input type="checkbox"/>
Corrosion H2S	<input type="checkbox"/>	<input type="checkbox"/>	<input type="checkbox"/>
Odeur	<input type="checkbox"/>	<input type="checkbox"/>	<input type="checkbox"/>
Fond d'ouvrage à refaire	<input type="checkbox"/>	<input type="checkbox"/>	<input type="checkbox"/>
Ouvrage traversé par canalisation	<input type="checkbox"/>	<input type="checkbox"/>	<input type="checkbox"/>
Cloison insuffisante dans le regard mixte	<input type="checkbox"/>	<input type="checkbox"/>	<input type="checkbox"/>

26/09/2022

Bon état
