216 Rue Emile Mengin 45200 Montargis

FICHE DE VISITE IVP

Nom du regard	Accessible ?	1ère visite	Etat intérieur	Attribué à	Commentaire de ré-attribution
R45208_4914	Oui	18/09/2020	Moyen	Suez

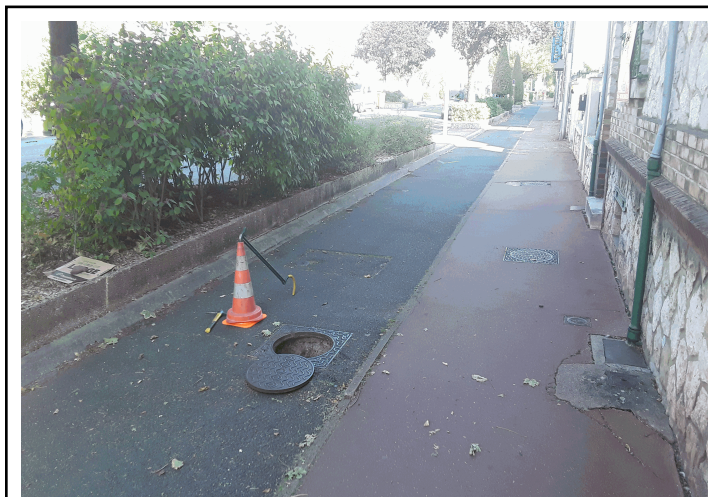
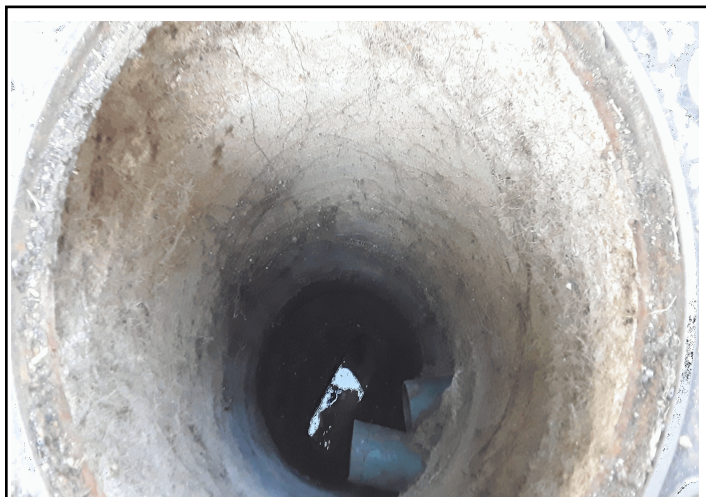
Etat du regard	Priorité		
	Fort	Moyen	Faible
Pénétration de racine	<input type="checkbox"/>	<input type="checkbox"/>	<input checked="" type="checkbox"/>
Fissure regard	<input type="checkbox"/>	<input type="checkbox"/>	<input type="checkbox"/>
Infiltration dans ouvrage	<input type="checkbox"/>	<input type="checkbox"/>	<input type="checkbox"/>
Branchement mal raccordé sur ouvrage	<input type="checkbox"/>	<input type="checkbox"/>	<input type="checkbox"/>
Corrosion H2S	<input type="checkbox"/>	<input type="checkbox"/>	<input type="checkbox"/>
Odeur	<input type="checkbox"/>	<input type="checkbox"/>	<input checked="" type="checkbox"/>
Fond d'ouvrage à refaire	<input type="checkbox"/>	<input type="checkbox"/>	<input type="checkbox"/>
Ouvrage traversé par canalisation	<input type="checkbox"/>	<input type="checkbox"/>	<input type="checkbox"/>
Cloison insuffisante dans le regard mixte	<input type="checkbox"/>	<input type="checkbox"/>	<input type="checkbox"/>
