# Fiche de vie du regard

182 Rue Paul Doumer 45200 Montargis

### FICHE DE VISITE IVP

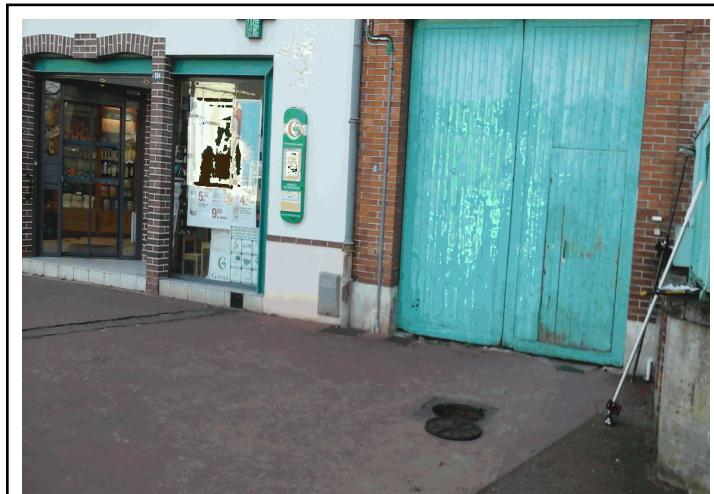
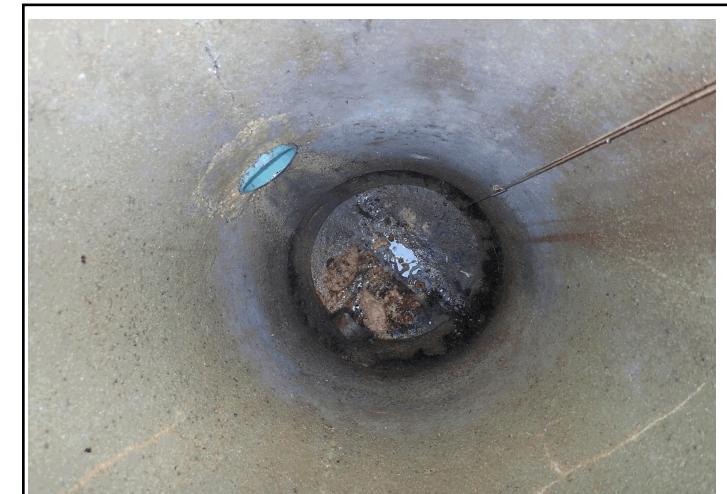
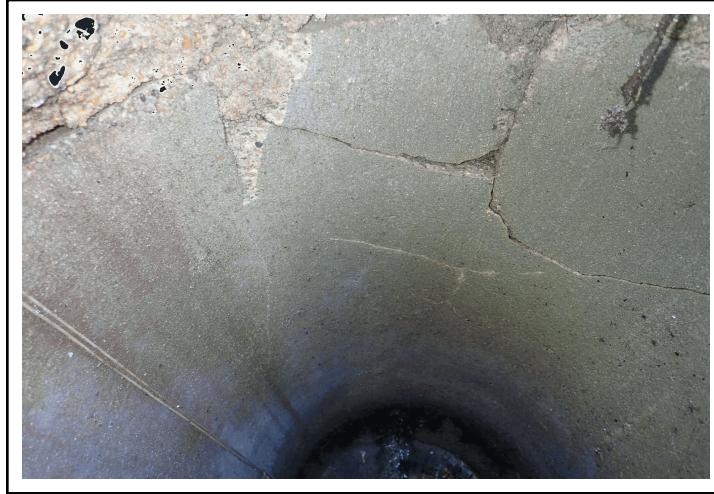
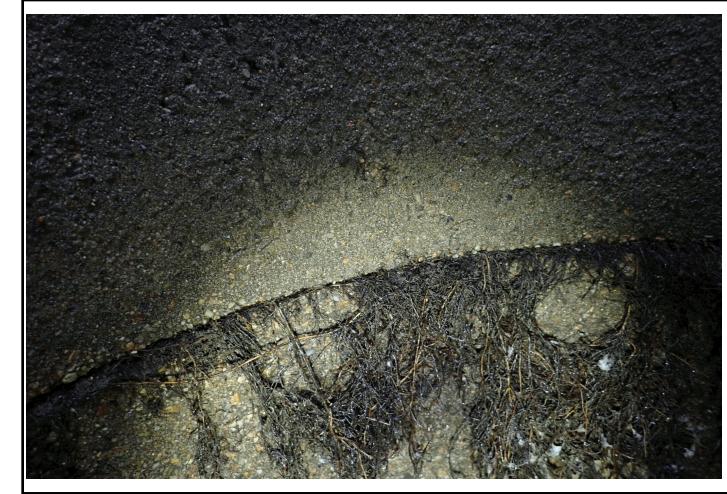
### PHOTOS FICHE DE VISITE IVP

Nom du regard	Accessible ?	1ère visite	Etat intérieur	Attribué à	Commentaire de ré-attribution
R45208_4918	Oui	10/02/2020	Mauvais	Suez

Etat du regard	Priorité
Pénétration de racine	<input type="checkbox"/> Fort <input checked="" type="checkbox"/> Moyen <input type="checkbox"/> Faible
Fissure regard	<input type="checkbox"/> <input checked="" type="checkbox"/> Moyen <input type="checkbox"/>
Infiltration dans ouvrage	<input type="checkbox"/> <input type="checkbox"/> Moyen <input type="checkbox"/>
Branchemet mal raccordé sur ouvrage	<input type="checkbox"/> <input type="checkbox"/> Moyen <input type="checkbox"/>
Corrosion H2S	<input type="checkbox"/> <input type="checkbox"/> Moyen <input type="checkbox"/>
Odeur	<input type="checkbox"/> <input type="checkbox"/> Moyen <input type="checkbox"/>
Fond d'ouvrage à refaire	<input type="checkbox"/> <input type="checkbox"/> Moyen <input type="checkbox"/>
Ouvrage traversé par canalisation	<input type="checkbox"/> <input type="checkbox"/> Moyen <input type="checkbox"/>
Cloison insuffisante dans le regard mixte	<input type="checkbox"/> <input type="checkbox"/> Moyen <input type="checkbox"/>
